**ΥΠΟΕΡΓΟ 1 «ΑΝΑΛΥΣΗ ΚΑΙ ΕΚΤΙΜΗΣΗ ΚΙΝΔΥΝΩΝ,  
ΕΚΠΑΙΔΕΥΤΙΚΕΣ – ΕΝΗΜΕΡΩΤΙΚΕΣ ΔΡΑΣΕΙΣ ΚΑΙ ΔΟΜΗΣΗ  
ΕΠΙΧΕΙΡΗΣΙΑΚΟΥ ΣΥΣΤΗΜΑΤΟΣ»**

<b>Πακέτο Εργασίας</b>	<b>Π.Ε.1.4 – ΕΚΤΙΜΗΣΗ ΚΙΝΔΥΝΟΥ ΚΑΤΟΛΙΣΘΗΤΙΚΩΝ ΦΑΙΝΟΜΕΝΩΝ ΧΕΡΣΟΥ</b>		
<b>Συντάκτης Φορέας</b>	Εθνικό & Καποδιστριακό Πανεπιστήμιο Αθηνών		
<b>Κωδικός Παραδοτέου</b>	Π.1.6.3 – Χάρτες Κινδύνου Κατολισθήσεων Χέρσου		
<b>Αριθμός Έκδοσης</b>	1	<b>Διαθεσιμότητα</b>	Ολοκληρωμένο
<b>Μήνας Έναρξης</b>	M3	<b>Μήνα Λήξης</b>	M25
<b>Τύπος</b>	Έκθεση και Χάρτες		
<b>Ομάδα Σύνταξης</b>	ΔΡ. ΛΕΚΚΑΣ ΕΥΘΥΜΙΟΣ, ΔΡ. ΛΟΖΙΟΣ ΣΤΥΛΙΑΝΟΣ, ΔΡ. ΑΝΤΩΝΙΟΥ ΒΑΡΒΑΡΑ, ΔΡ. ΚΡΑΝΗΣ ΧΑΡΑΛΑΜΠΟΣ, ΔΡ. ΣΚΟΥΡΤΣΟΣ ΕΜΜΑΝΟΥΗΛ, MSc ΔΕΛΗΓΙΑΝΝΑΚΗΣ ΓΕΩΡΓΙΟΣ, ΔΡ. ΔΙΑΚΑΚΗΣ ΜΙΧΑΗΛ, MSc ΜΑΥΡΟΥΛΗΣ ΣΠΥΡΙΔΩΝ, MSc ΚΩΤΣΗ ΕΥΑΓΓΕΛΙΑ, MSc ΦΙΛΗΣ ΧΡΗΣΤΟΣ, ΔΡ. ΚΑΡΑΛΕΜΑΣ ΝΙΚΟΛΑΟΣ

Καινοτόμο επιχειρησιακό σύστημα  
διαχείρισης φυσικών κινδύνων  
στην Περιφέρεια Ιονίων Νήσων

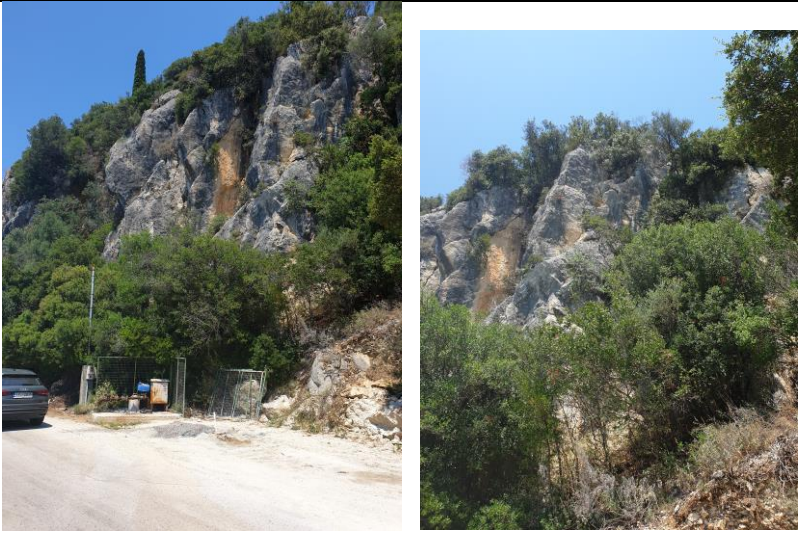
ΘΕΣΗ	ΠΕΡΙΓΡΑΦΗ ΦΑΙΝΟΜΕΝΟΥ	ΠΡΟΤΕΙΝΟΜΕΝΕΣ ΕΠΕΜΒΑΣΕΙΣ
<b>KP05</b>	Καταπτώσεις βραχωδών τεμαχών σε τμήμα της οδού (ανθρακικά πετρώματα έντονα τεκτονισμένα) από υψηλό, κατακόρυφο πρανές. Ο χώρος στη βάση του πρανού χρησιμοποιείται και ως χώρος στάθμευσης αυτοκινήτων.	<ul style="list-style-type: none"> <li>Καθαρισμός οδοστρώματος από υλικά των καταπτώσεων.</li> <li>Τοποθέτηση κεκλιμένων μεταλλικών φρακτών ως παγίδα συγκράτησης φερτών υλικών πριν καταλήξουν στην οδό ή τοποθέτηση μεταλλικού πλέγματος σε επαφή με το πρανές σε επικίνδυνα σημεία.</li> <li>Ολοκληρωμένη έρευνα γεωπεριβαλλοντικών διεργασιών στο ανάντη πρανές</li> </ul>

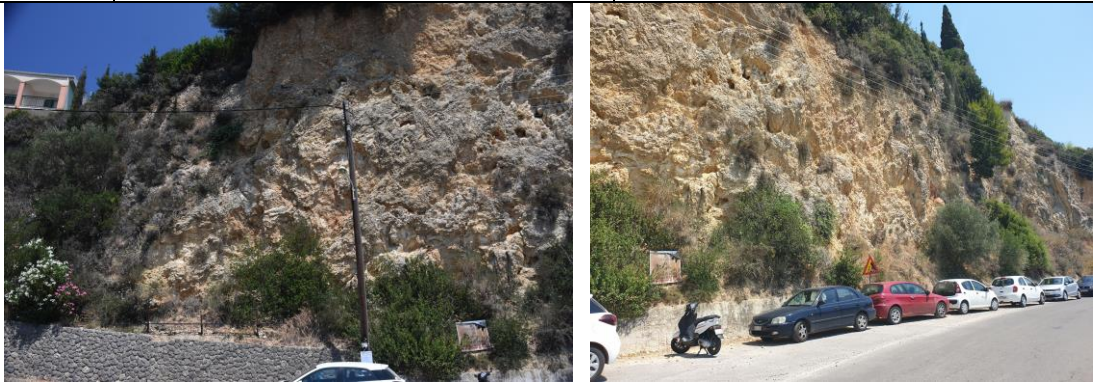
ΘΕΣΗ	ΠΕΡΙΓΡΑΦΗ ΦΑΙΝΟΜΕΝΟΥ	ΠΡΟΤΕΙΝΟΜΕΝΕΣ ΕΠΕΜΒΑΣΕΙΣ
<b>KP06</b>	Υψηλό πρανές με τοίχιο και ενισχυμένο πλέγμα και διαμήκη, παράπλευρη τάφρο. Το πλέγμα φέρει φθορές και έχει καλυφτεί από βλάστηση.	<ul style="list-style-type: none"> <li>Καθαρισμός διαμήκους τάφρου, τοιχίου και φράκτη από φερτά υλικά.</li> <li>Συντήρηση και αποκατάσταση του πλέγματος.</li> <li>Αποψίλωση από τη βλάστηση του έργου.</li> </ul>

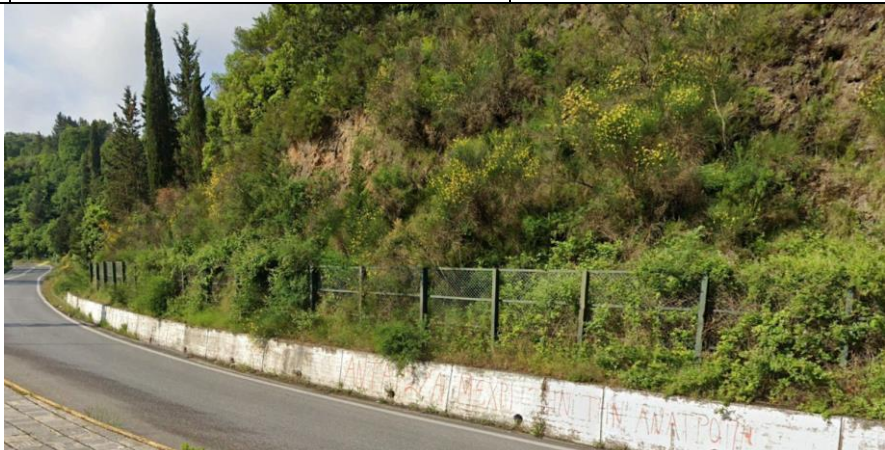
ΘΕΣΗ	ΠΕΡΙΓΡΑΦΗ ΦΑΙΝΟΜΕΝΟΥ	ΠΡΟΤΕΙΝΟΜΕΝΕΣ ΕΠΕΜΒΑΣΕΙΣ
<b>KP07</b>	Καταπτώσεις βραχωδών τεμαχών σε τμήμα της οδού (ανθρακικά λατυποπαγή και κορήματα) από υψηλό πρηνές με έντονες κλίσεις.	<ul style="list-style-type: none"> <li>Καθαρισμός οδού από φερτά υλικά</li> <li>Διευθέτηση όμβριων υδάτων οδού (διαμήκεις τάφροι, φρεάτια και οχετοί αποστράγγισης)</li> <li>Τοιχίο ή/και παγίδα συγκράτησης φερτών υλικών πριν καταλήξουν στην οδό</li> </ul>

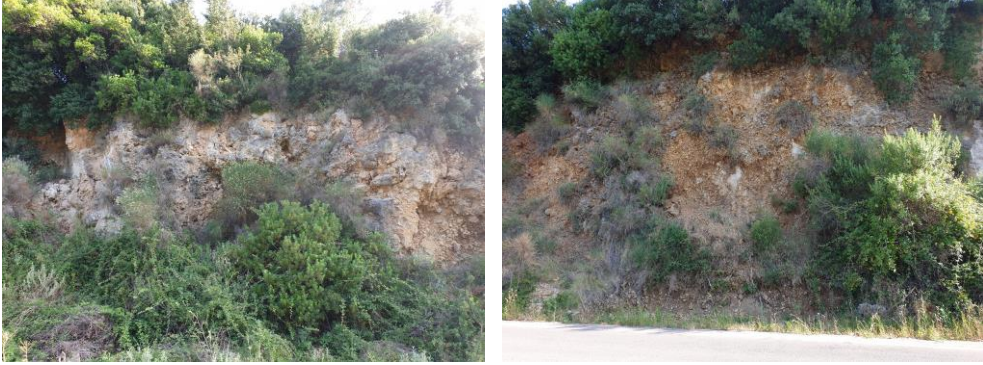
ΘΕΣΗ	ΠΕΡΙΓΡΑΦΗ ΦΑΙΝΟΜΕΝΟΥ	ΠΡΟΤΕΙΝΟΜΕΝΕΣ ΕΠΕΜΒΑΣΕΙΣ
<b>KP08</b>	Κατολισθήσεις, λασπορροές και καταπτώσεις βραχωδών τεμαχών σε τμήμα της οδού (μεταλικά ιζήματα από ψαμμίτες) από υψηλό πρηνές με έντονες κλίσεις. Το υπάρχον τοιχίο έχει καλυφτεί από υλικά κατολισθήσεων και δεν ανταποκρίνεται πια στο ρόλο του.	<ul style="list-style-type: none"> <li>Καθαρισμός οδοστρώματος και διαμήκους τάφρου από τα φερτά υλικά</li> <li>Αποκατάσταση ζημιών τοιχίου αντιστήριξης οδού ή/και κατασκευή νέου τοιχίου ή/και τοποθέτηση συρματοκιβωτίων αντιστήριξης του πρηνούς</li> <li>Διευθέτηση όμβριων υδάτων οδού (διαμήκεις τάφροι, φρεάτια και οχετοί αποστράγγισης)</li> <li>Άρση επικίνδυνων για πτώση βραχοτεμαχών στο ανάντη πρηνές</li> <li>Μεταλλικό πλέγμα σε επαφή με το ανάντη πρηνές</li> <li>Ολοκληρωμένη έρευνα γεωπεριβαλλοντικών διεργασιών ανάντη τμήματος πρηνούς</li> </ul>

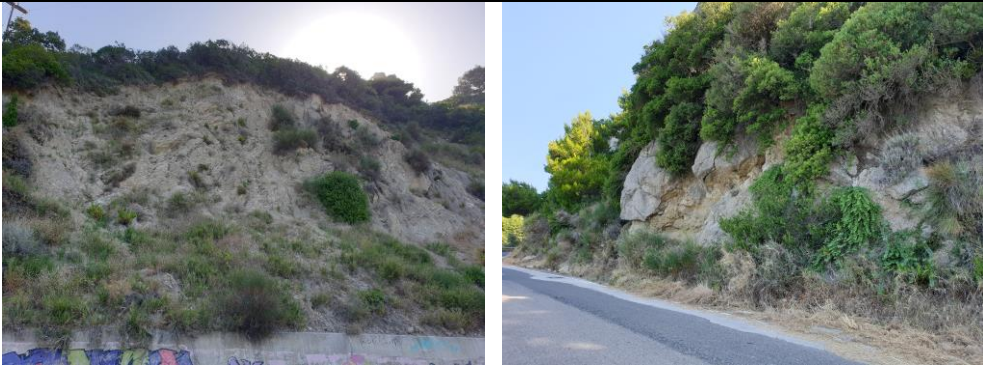
ΘΕΣΗ	ΠΕΡΙΓΡΑΦΗ ΦΑΙΝΟΜΕΝΟΥ	ΠΡΟΤΕΙΝΟΜΕΝΕΣ ΕΠΕΜΒΑΣΕΙΣ
<b>KP09</b>	Καταπτώσεις βραχωδών τεμαχών σε τμήμα της οδού (μεταλλικές αποθέσεις από ψαμμίτες) από υψηλό πρηνές με έντονες κλίσεις. Υπάρχουν ίχνη φρέσκων αποκολλήσεων.	<ul style="list-style-type: none"> <li>Άρση ή/και στερέωση επικίνδυνων για πτώση βραχοτεμαχών</li> <li>Κατασκευή τοιχίου ή/και παγίδα συγκράτησης φερτών υλικών πριν καταλήξουν στην οδό. Τοποθέτηση κεκλιμένων μεταλλικών φρακτών</li> <li>Ολοκληρωμένη έρευνα γεωπεριβαλλοντικών διεργασιών ανάντη τμήματος πρηνούς</li> </ul>

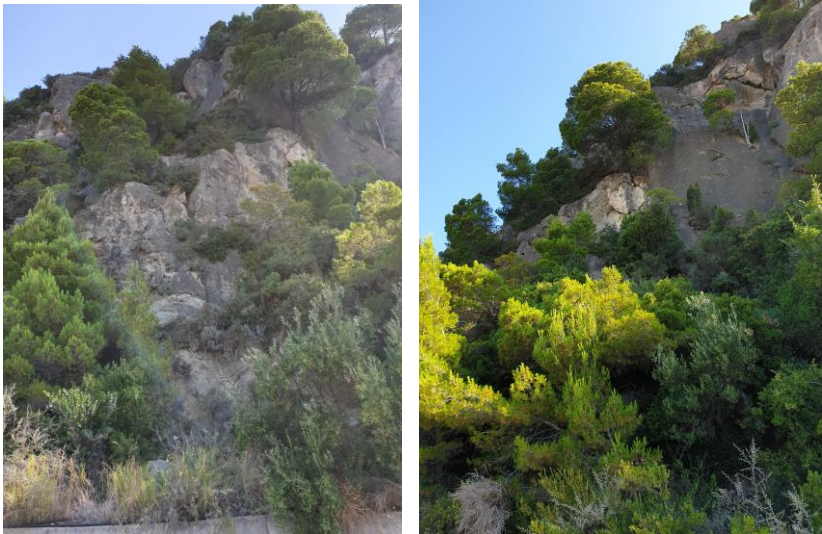
ΘΕΣΗ	ΠΕΡΙΓΡΑΦΗ ΦΑΙΝΟΜΕΝΟΥ	ΠΡΟΤΕΙΝΟΜΕΝΕΣ ΕΠΕΜΒΑΣΕΙΣ
<b>KP10</b>	Κατολισθήσεις σε μεταλλικά ιζήματα και κορήματα σε τμήμα της οδού από σχετικά υψηλό πρηνές. Υπάρχουν ίχνη φρέσκων κατολισθήσεων. Ο χώρος χρησιμοποιείται και ως πάρκινγκ.	<ul style="list-style-type: none"> <li>Καθαρισμός οδού από φερτά υλικά</li> <li>Τοιχίο ή/και παγίδα συγκράτησης φερτών υλικών πριν καταλήξουν στην οδό.</li> <li>Διευθέτηση όμβριων υδάτων οδού (διαμήκεις τάφροι, φρεάτια και οχετοί αποστράγγισης)</li> </ul>

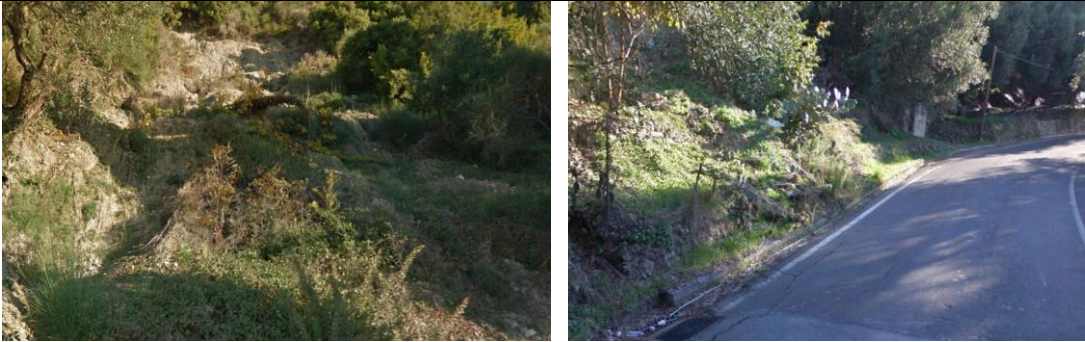
ΘΕΣΗ	ΠΕΡΙΓΡΑΦΗ ΦΑΙΝΟΜΕΝΟΥ	ΠΡΟΤΕΙΝΟΜΕΝΕΣ ΕΠΕΜΒΑΣΕΙΣ
<b>KP12</b>	Πιθανός κίνδυνος καταπτώσεων βραχωδών τεμαχών σε τμήμα της οδού από υψηλό πρανές με μεγάλες κλίσεις.	<ul style="list-style-type: none"> <li>▪ Καθαρισμός οδού, διαμήκους τάφρου και φρεατίων από φερτά υλικά .</li> <li>▪ Μέτρα ανάσχεσης ροής φερτών υλικών στα ανάντη</li> <li>▪ Διευθέτηση όμβριων υδάτων οδού (διαμήκεις τάφροι, φρεάτια και οχετοί αποστράγγισης)</li> <li>▪ Τοιχίο ή/και παγίδα συγκράτησης φερτών υλικών πριν καταλήξουν στην οδό</li> </ul>

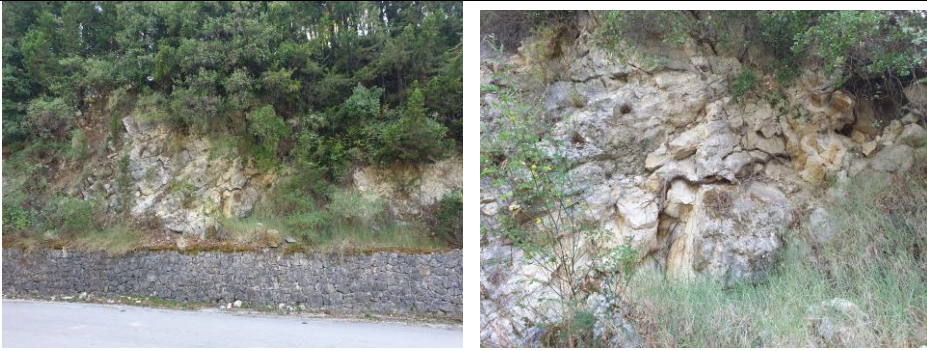
ΘΕΣΗ	ΠΕΡΙΓΡΑΦΗ ΦΑΙΝΟΜΕΝΟΥ	ΠΡΟΤΕΙΝΟΜΕΝΕΣ ΕΠΕΜΒΑΣΕΙΣ
LF02	Καταπτώσεις βραχωδών τεμαχών σε τμήμα της οδού από υψηλό πρανές με έντονες κλίσεις. Υπάρχουν τοιχία και πλέγματα συγκράτησης υλικών κατάπτωσης, αλλά σε μεγάλο τμήμα του πρανού που φέρει ίχνη φρέσκων αποκολλήσεων βράχων, τα φαινόμενα δεν έχουν αντιμετωπιστεί.	<ul style="list-style-type: none"> <li>Καθαρισμός οδού από φερτά υλικά των καταπτώσεων.</li> <li>Άρση επικίνδυνων για πτώση βραχοτεμαχών και μέτρα ανάσχεσης ροής φερτών υλικών στα ανάντη</li> <li>Προέκταση/συμπλήρωση τοιχίων και μεταλλικών πλεγμάτων συγκράτησης φερτών υλικών, ώστε να καλύψουν το κενό τμήμα.</li> <li>Διευθέτηση όμβριων υδάτων οδού (διαμήκεις τάφροι, φρεάτια και οχετοί αποστράγγισης)</li> </ul>

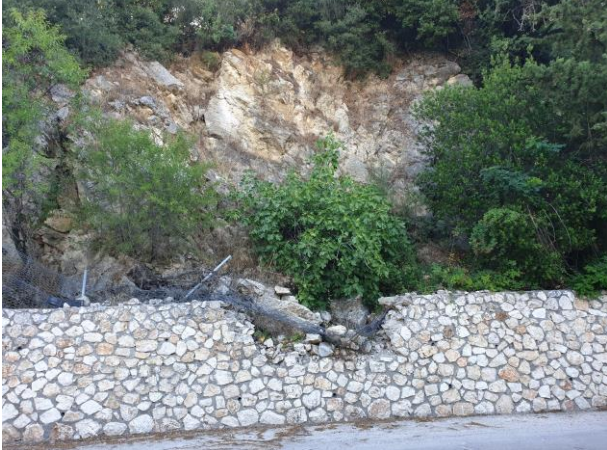
ΘΕΣΗ	ΠΕΡΙΓΡΑΦΗ ΦΑΙΝΟΜΕΝΟΥ	ΠΡΟΤΕΙΝΟΜΕΝΕΣ ΕΠΕΜΒΑΣΕΙΣ
<b>LF04</b>	Καταπτώσεις βραχωδών τεμαχίων σε τμήμα της οδού (ανθρακικά και κορήματα) από υψηλό πρανές με έντονες κλίσεις.	<ul style="list-style-type: none"> <li>Καθαρισμός οδού από φερτά υλικά των καταπτώσεων.</li> <li>Άρση επικίνδυνων για πτώση βραχοτεμαχίων</li> <li>Κατασκευή τοιχίων ή και παγίδα συγκράτησης φερτών υλικών</li> <li>Διευθέτηση όμβριων υδάτων οδού (διαμήκεις τάφροι, φρεάτια και οχετοί αποστράγγισης)</li> </ul>

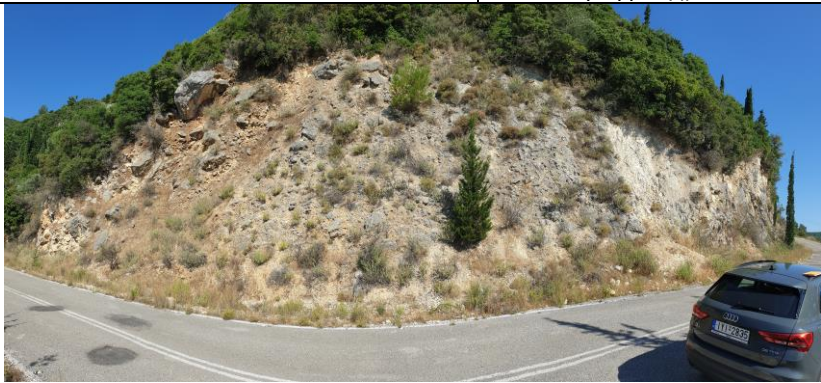
ΘΕΣΗ	ΠΕΡΙΓΡΑΦΗ ΦΑΙΝΟΜΕΝΟΥ	ΠΡΟΤΕΙΝΟΜΕΝΕΣ ΕΠΕΜΒΑΣΕΙΣ
<b>LF06</b>	Καταπτώσεις βραχωδών τεμαχών σε τμήμα της οδού (ανθρακικά και κορήματα) από υψηλό πρανές με έντονες κλίσεις.	<ul style="list-style-type: none"> <li>▪ Καθαρισμός οδού από φερτά υλικά των καταπτώσεων.</li> <li>▪ Άρση επικίνδυνων για πτώση βραχοτεμαχών</li> <li>▪ Κατασκευή τοιχίων ή και παγίδα συγκράτησης φερτών υλικών</li> <li>▪ Διευθέτηση όμβριων υδάτων οδού (διαμήκεις τάφροι, φρεάτια και οχετοί αποστράγγισης)</li> </ul>

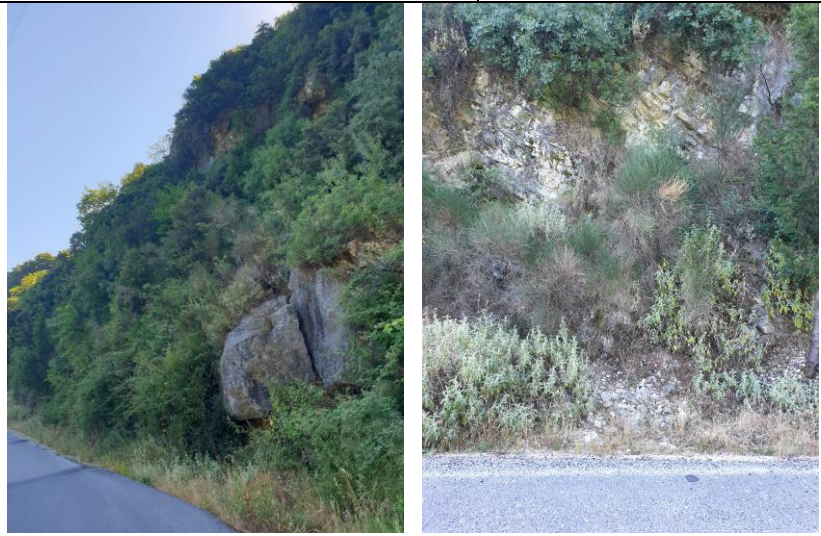
ΘΕΣΗ	ΠΕΡΙΓΡΑΦΗ ΦΑΙΝΟΜΕΝΟΥ	ΠΡΟΤΕΙΝΟΜΕΝΕΣ ΕΠΕΜΒΑΣΕΙΣ
LF07	Καταπτώσεις βραχωδών τεμαχών σε τμήμα της οδού ( κατακερματισμένα ανθρακικά πετρώματα με ομόρροπες προς το πρηνές κλίσεις) από υψηλό πρηνές με έντονες κλίσεις.	<ul style="list-style-type: none"> <li>Καθαρισμός οδού από φερτά υλικά των καταπτώσεων.</li> <li>Άρση επικίνδυνων για πτώση βραχοτεμαχών</li> <li>Κατασκευή τοιχίων ή και παγίδα συγκράτησης φερτών υλικών</li> <li>Διευθέτηση όμβριων υδάτων οδού (διαμήκεις τάφροι, φρεάτια και οχετοί αποστράγγισης)</li> </ul>

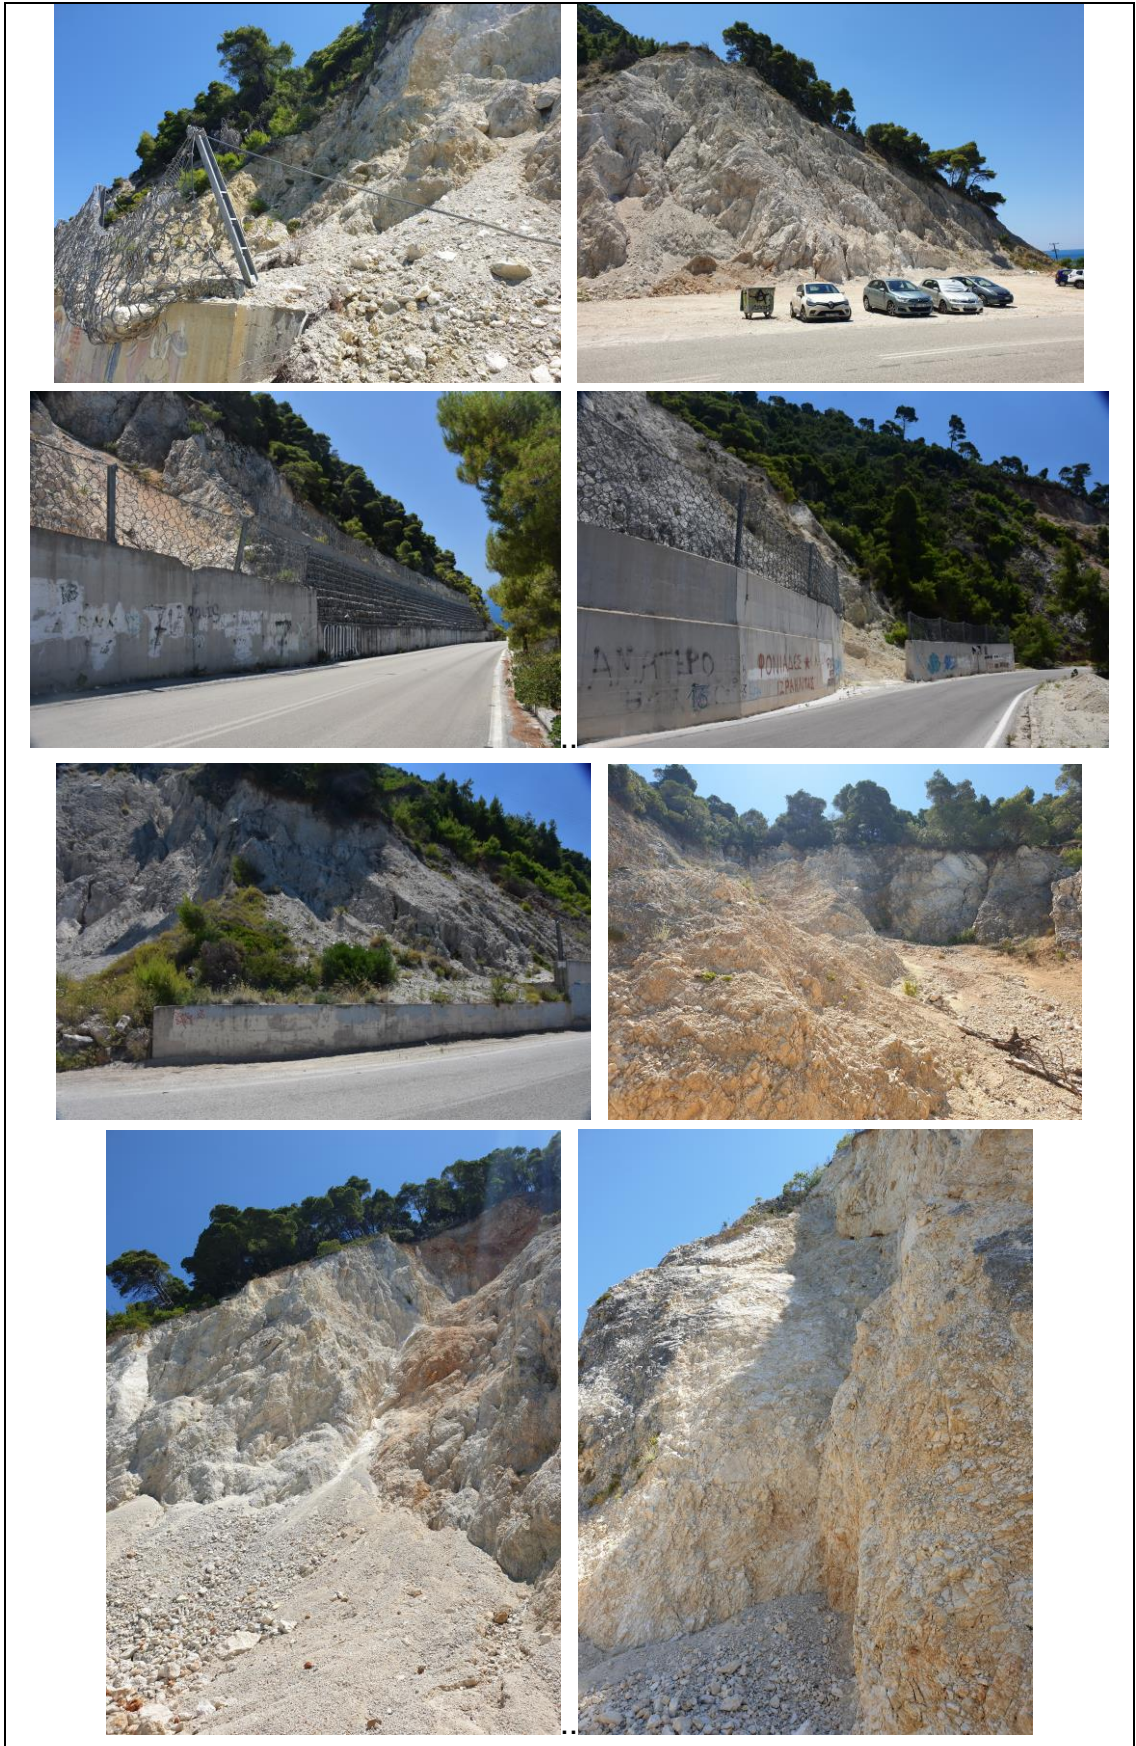
ΘΕΣΗ	ΠΕΡΙΓΡΑΦΗ ΦΑΙΝΟΜΕΝΟΥ	ΠΡΟΤΕΙΝΟΜΕΝΕΣ ΕΠΕΜΒΑΣΕΙΣ
LF09	Καταπτώσεις βραχωδών τεμαχών σε τμήμα της οδού (λατυποπαγείς ασβεστόλιθοι) από υψηλό πρηνές με έντονες κλίσεις. Έχει κατασκευαστεί αναβαθμίδα που φαίνεται να αντιμετωπίζει σε μεγάλο βαθμό τα φαινόμενα.	<ul style="list-style-type: none"> <li>Καθαρισμός οδοστρώματος και διαμήκους τάφρου από τα υλικά των καταπτώσεων.</li> <li>Διευθέτηση όμβριων υδάτων στο ανάντη πρηνές και στην οδό για την αντιπλημμυρική προστασία της (διαμήκεις τάφροι, φρεάτια και οχετοί αποστράγγισης)</li> <li>Μέτρα ανάσχεσης ροής φερτών υλικών στα ανάντη</li> </ul>

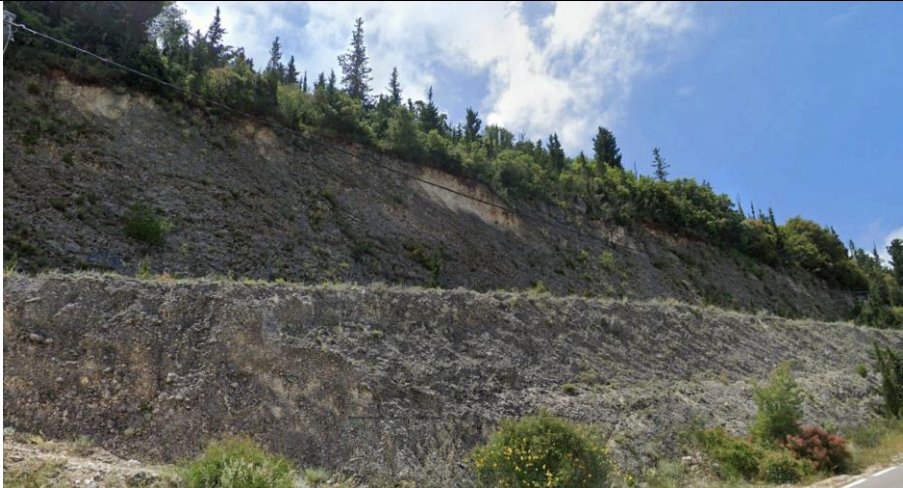
ΘΕΣΗ	ΠΕΡΙΓΡΑΦΗ ΦΑΙΝΟΜΕΝΟΥ	ΠΡΟΤΕΙΝΟΜΕΝΕΣ ΕΠΕΜΒΑΣΕΙΣ
LF10	Καταπτώσεις βραχωδών τεμαχών σε τμήμα της οδού (ανθρακικά πετρώματα) από υψηλό πρηνές με έντονες κλίσεις.	<ul style="list-style-type: none"> <li>Καθαρισμός οδού από φερτά υλικά των καταπτώσεων και αρση επικίνδυνων για πτώση βραχοτεμαχών</li> <li>Κατασκευή τοιχίων ή και παγίδα συγκράτησης φερτών υλικών</li> <li>Διευθέτηση όμβριων υδάτων οδού (διαμήκεις τάφροι, φρεάτια και οχετοί αποστράγγισης)</li> </ul>

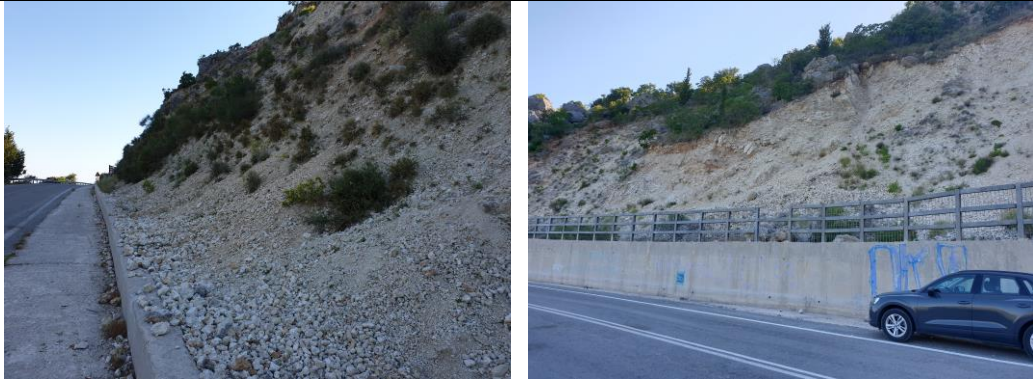
ΘΕΣΗ	ΠΕΡΙΓΡΑΦΗ ΦΑΙΝΟΜΕΝΟΥ	ΠΡΟΤΕΙΝΟΜΕΝΕΣ ΕΠΕΜΒΑΣΕΙΣ
LF12	Καταπτώσεις βραχωδών τεμαχών σε τμήμα της οδού (λατυποπαγείς ασβεστόλιθοι και κορήματα) από υψηλό πρηνές με έντονες κλίσεις.	<ul style="list-style-type: none"> <li>Καθαρισμός οδού από φερτά υλικά των καταπτώσεων, καθαρισμός και συντήρηση συνοδών τεχνικών έργων</li> <li>Άρση επικίνδυνων για πτώση βραχοτεμαχών</li> <li>Κατασκευή τοιχίου ή και παγίδα συγκράτησης φερτών υλικών με μεταλλικούς φράκτες</li> <li>Διευθέτηση όμβριων υδάτων οδού (διαμήκεις τάφροι, φρεάτια και οχετοί αποστράγγισης)</li> </ul>

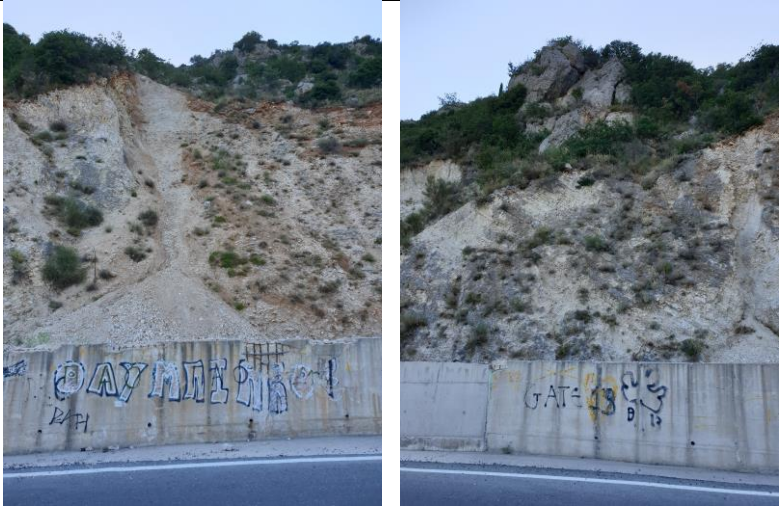
ΘΕΣΗ	ΠΕΡΙΓΡΑΦΗ ΦΑΙΝΟΜΕΝΟΥ	ΠΡΟΤΕΙΝΟΜΕΝΕΣ ΕΠΕΜΒΑΣΕΙΣ
<b>LF14</b>	Καταπτώσεις και ροές υλικών σε τμήμα της οδού (ανθρακικά κορήματα) από πρानές με έντονες κλίσεις.	<ul style="list-style-type: none"> <li>Καθαρισμός οδού από φερτά υλικά</li> <li>Κατασκευή τοιχίου ή και παγίδα συγκράτησης φερτών υλικών.</li> <li>Διευθέτηση όμβριων υδάτων οδού (διαμήκεις τάφροι, φρεάτια και οχετοί αποστράγγισης)</li> </ul>

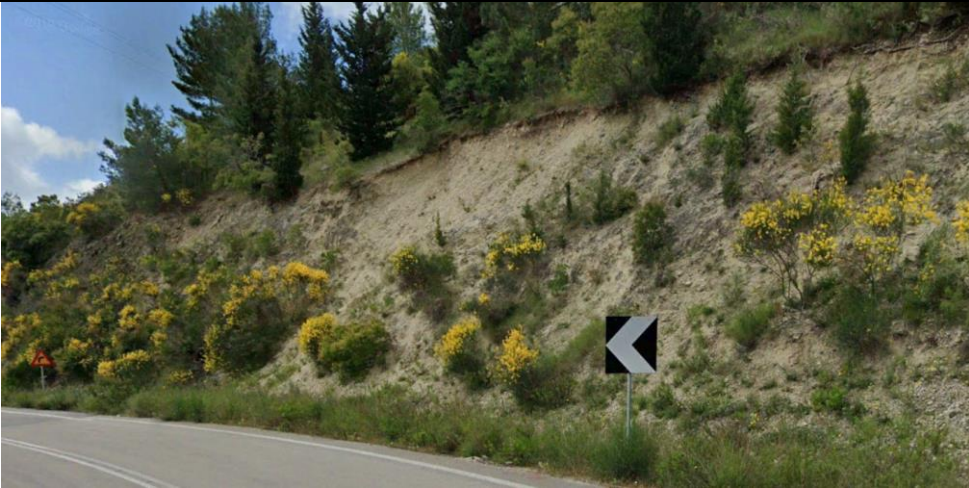
ΘΕΣΗ	ΠΕΡΙΓΡΑΦΗ ΦΑΙΝΟΜΕΝΟΥ	ΠΡΟΤΕΙΝΟΜΕΝΕΣ ΕΠΕΜΒΑΣΕΙΣ
<b>LF15</b>	Καταπτώσεις βραχωδών τεμαχών σε τμήμα της οδού από υψηλό πρηνές με έντονες κλίσεις που δομείται από ανθρακικά πετρώματα και χαλαρά ανθρακικά, κορήματα.	<ul style="list-style-type: none"> <li>Καθαρισμός οδού από φερτά υλικά των καταπτώσεων και αρση επικίνδυνων για πτώση βραχοτεμαχών</li> <li>Κατασκευή τοιχίου/παγίδα συγκράτησης φερτών υλικών</li> <li>Διευθέτηση όμβριων υδάτων οδού (διαμήκεις τάφροι, φρεάτια και οχετοί αποστράγγισης)</li> </ul>

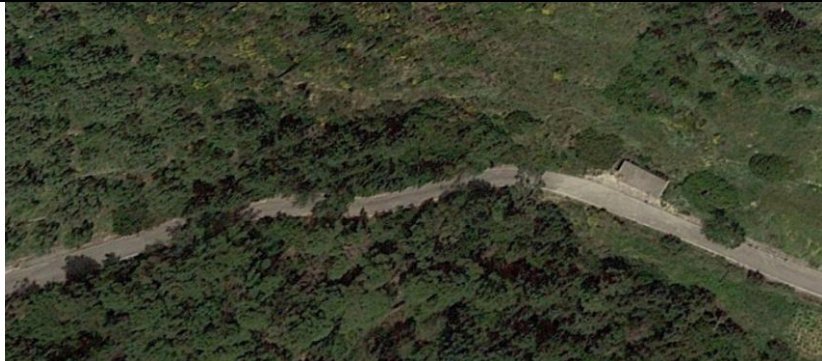
ΘΕΣΗ	ΠΕΡΙΓΡΑΦΗ ΦΑΙΝΟΜΕΝΟΥ	ΠΡΟΤΕΙΝΟΜΕΝΕΣ ΕΠΕΜΒΑΣΕΙΣ
LF18	Καταπτώσεις βραχωδών τεμαχίων σε τμήμα της οδού (ανθρακικά πετρώματα) από υψηλό πρανές με έντονες κλίσεις.	<ul style="list-style-type: none"> <li>Καθαρισμός οδού από φερτά υλικά</li> <li>Άρση επικίνδυνων για πτώση βραχοτεμαχίων</li> <li>Διευθέτηση όμβριων υδάτων οδού (διαμήκεις τάφροι, φρεάτια και οχετοί αποστράγγισης)</li> <li>Τοιχίο ή/και μεταλλικό πλέγμα, κεκλιμένο ή σε επαφή με το πρανές</li> </ul>

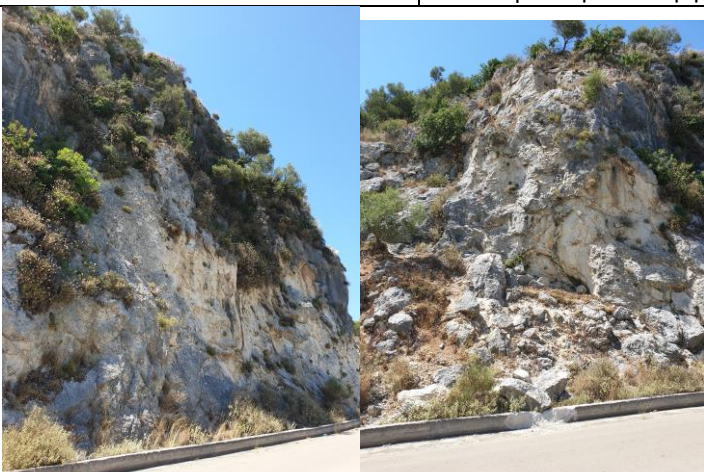
ΘΕΣΗ	ΠΕΡΙΓΡΑΦΗ ΦΑΙΝΟΜΕΝΟΥ	ΠΡΟΤΕΙΝΟΜΕΝΕΣ ΕΠΕΜΒΑΣΕΙΣ
<b>LF19</b>	Καταπτώσεις βραχωδών τεμαχών σε τμήμα της οδού (ανθρακικά και κορήματα) από υψηλό πρανές με έντονες κλίσεις.	<ul style="list-style-type: none"> <li>Καθαρισμός οδού από φερτά υλικά</li> <li>Άρση επικίνδυνων για πτώση βραχοτεμαχών</li> <li>Διευθέτηση όμβριων υδάτων οδού (διαμήκεις τάφροι, φρεάτια και οχετοί αποστράγγισης)</li> <li>Τοιχίο συγκράτησης φερτών υλικών ή/και μεταλλικό πλέγμα, πιθανά σε επαφή με το πρανές</li> </ul>

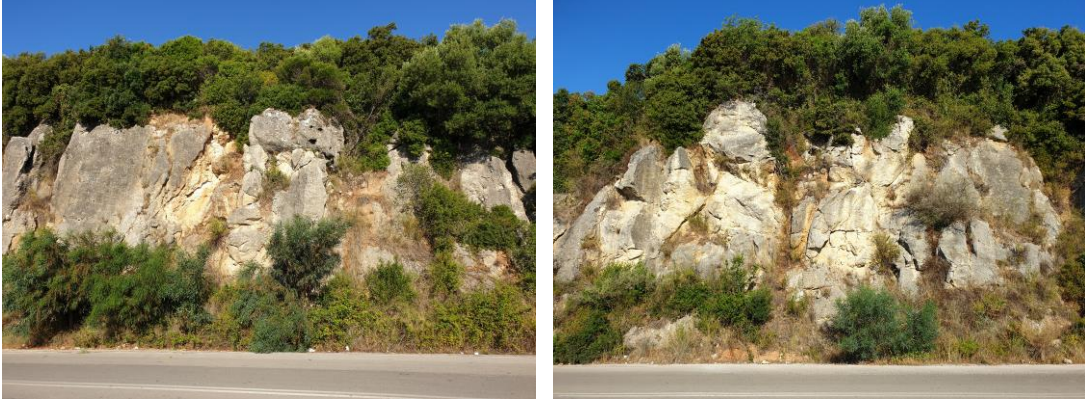
ΘΕΣΗ	ΠΕΡΙΓΡΑΦΗ ΦΑΙΝΟΜΕΝΟΥ	ΠΡΟΤΕΙΝΟΜΕΝΕΣ ΕΠΕΜΒΑΣΕΙΣ
<b>LF20</b>	Καταπτώσεις βραχωδών τεμαχών σε τμήμα της οδού (μεταλλικές αποθέσεις) από πρανές με έντονες κλίσεις.	<ul style="list-style-type: none"> <li>Καθαρισμός οδού από τυχόν φερτά υλικά</li> <li>Άρση επικίνδυνων για πτώση βραχοτεμαχών</li> <li>Διευθέτηση όμβριων υδάτων οδού (διαμήκεις τάφροι, φρεάτια και οχετοί αποστράγγισης)</li> <li>Τοιχίο ή και παγίδα συγκράτησης φερτών υλικών ή και μεταλλικοί φράκτες ανάσχεσης</li> </ul>

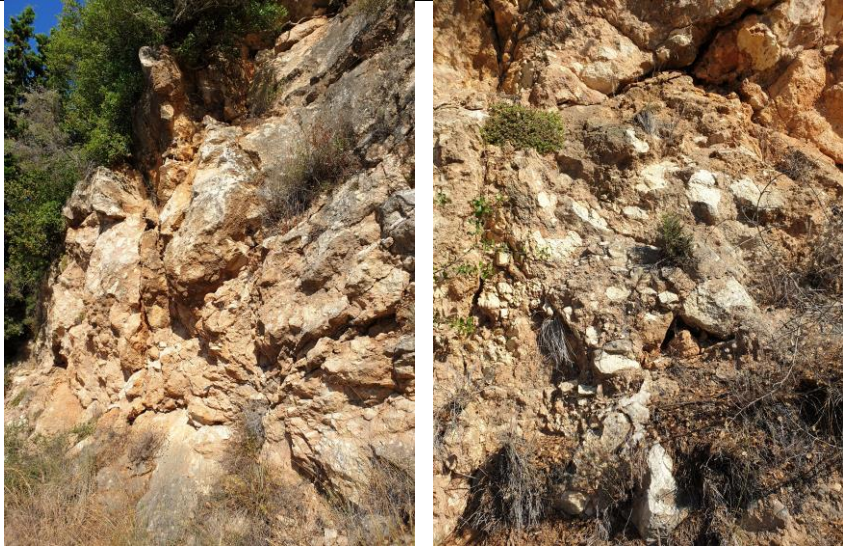
ΘΕΣΗ	ΠΕΡΙΓΡΑΦΗ ΦΑΙΝΟΜΕΝΟΥ	ΠΡΟΤΕΙΝΟΜΕΝΕΣ ΕΠΕΜΒΑΣΕΙΣ
<b>LF23</b>	Καταπτώσεις βραχωδών τεμαχών σε τμήμα της οδού (ανθρακικά πετρώματα) από υψηλό πρηνές με έντονες κλίσεις.	<ul style="list-style-type: none"> <li>▪ Καθαρισμός οδού από φερτά υλικά</li> <li>▪ Άρση επικίνδυνων για πτώση βραχοτεμαχών</li> <li>▪ Τοιχίο ή και παγίδα συγκράτησης φερτών υλικών ή και μεταλλικά πλέγματα ανάσχεσης σε επαφή με το πρηνές</li> <li>▪ Διευθέτηση όμβριων υδάτων οδού (διαμήκεις τάφροι, φρεάτια και οχετοί αποστράγγισης)</li> </ul>

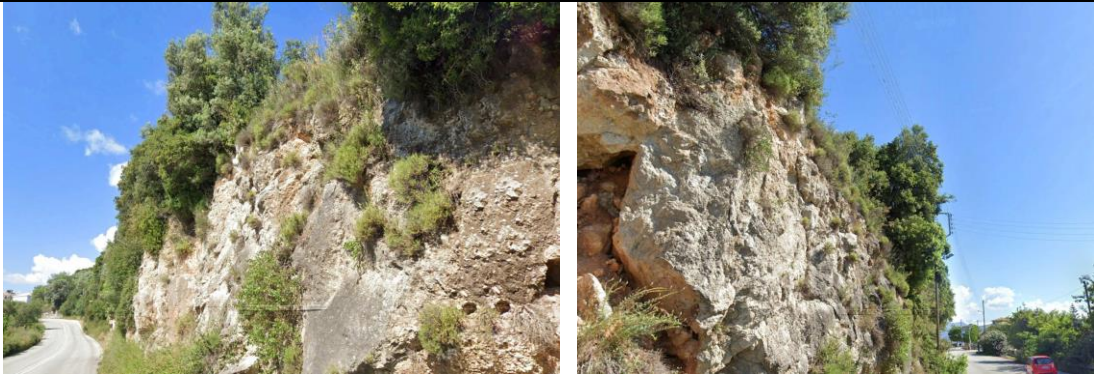
ΘΕΣΗ	ΠΕΡΙΓΡΑΦΗ ΦΑΙΝΟΜΕΝΟΥ	ΠΡΟΤΕΙΝΟΜΕΝΕΣ ΕΠΕΜΒΑΣΕΙΣ
<b>LF25</b>	Καταπτώσεις και ροές βραχωδών τεμαχών σε τμήμα της οδού (πλευρικά κορήματα) από υψηλό πρηνές με έντονες κλίσεις.	<ul style="list-style-type: none"> <li>▪ Καθαρισμός οδού από φερτά υλικά</li> <li>▪ Άρση επικίνδυνων για πτώση βραχοτεμαχών</li> <li>▪ Τοιχίο ή και παγίδα συγκράτησης φερτών υλικών ή και μεταλλικοί φράκτες</li> <li>▪ Διευθέτηση όμβριων υδάτων οδού (διαμήκεις τάφροι, φρεάτια και οχετοί αποστράγγισης)</li> </ul>

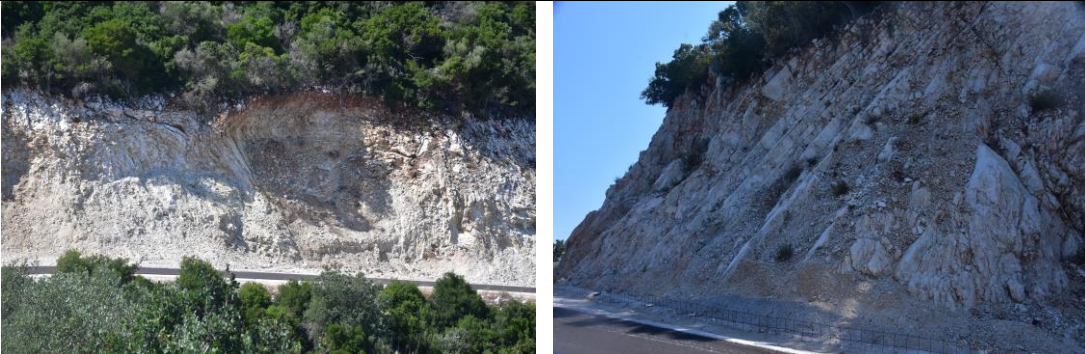
ΘΕΣΗ	ΠΕΡΙΓΡΑΦΗ ΦΑΙΝΟΜΕΝΟΥ	ΠΡΟΤΕΙΝΟΜΕΝΕΣ ΕΠΕΜΒΑΣΕΙΣ
<b>LF28</b>	Κίνδυνος καταπτώσεως και ροών βραχωδών τεμαχών σε τμήματα της πρόσφατα ανακατασκευασμένης οδού με σειρά συνοδών έργων. Πρόκειται για πρανή μεγάλων κλίσεων από κερματισμένα και λατυποποιημένα ανθρακικά πετρώματα και κορήματα. Η οδός φέρει συνεχείς κλειστές στροφές.	<ul style="list-style-type: none"> <li>▪ Καθαρισμός οδοστρώματος και συνοδών έργων από τα υλικά των καταπτώσεων.</li> <li>▪ Παρακολούθηση της συμπεριφοράς και της επάρκειας των συνοδών έργων απέναντι στα κατολισθητικά φαινόμενα όπως αν τα έργα αποστράγγισης απομακρύνουν σωστά και γρήγορα τα όμβρια ύδατα.</li> </ul>

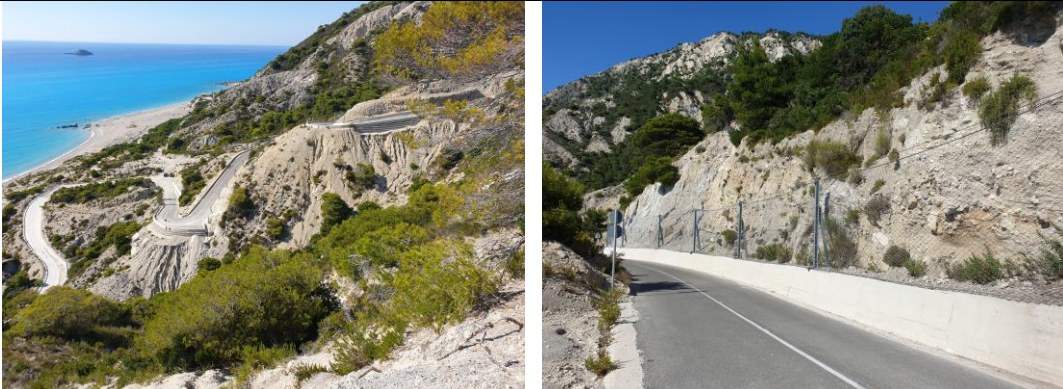
ΘΕΣΗ	ΠΕΡΙΓΡΑΦΗ ΦΑΙΝΟΜΕΝΟΥ	ΠΡΟΤΕΙΝΟΜΕΝΕΣ ΕΠΕΜΒΑΣΕΙΣ
LF29	<p>Πρόκειται για οδό θεμελιωμένη πάνω σε λατυποποιημένο ασβεστόλιθο και ανθρακικά κορήματα με φαινόμενα διαβρώσεως, καταπτώσεων και κατολισθήσεων των πρανών του, που προκαλούν συχνά βλάβες στο κατάστρωμα της οδού.</p>	<ul style="list-style-type: none"> <li>▪ Ολοκληρωμένη έρευνα γεωπεριβαλλοντικών διεργασιών στα πρανή της οδού και γεωτεχνική μελέτη για την αποκατάσταση και την προστασία της οδού. Τα προτεινόμενα έργα πρέπει να περιλαμβάνουν: <ul style="list-style-type: none"> <li>▪ Καθαρισμό οδού από τυχόν φερτά υλικά</li> <li>▪ Κατασκευή τοιχίων ή και μεταλλικοί φράκτες</li> <li>▪ Συντήρηση και ενίσχυση υπαρχόντων τοιχίων.</li> <li>▪ Διευθέτηση όμβριων υδάτων οδού (διαμήκεις τάφροι, φρεάτια και οχετοί αποστράγγισης)</li> <li>▪ Μέτρα ανάσχεσης ροής φερτών υλικών στα ανάντη</li> </ul> </li> </ul>

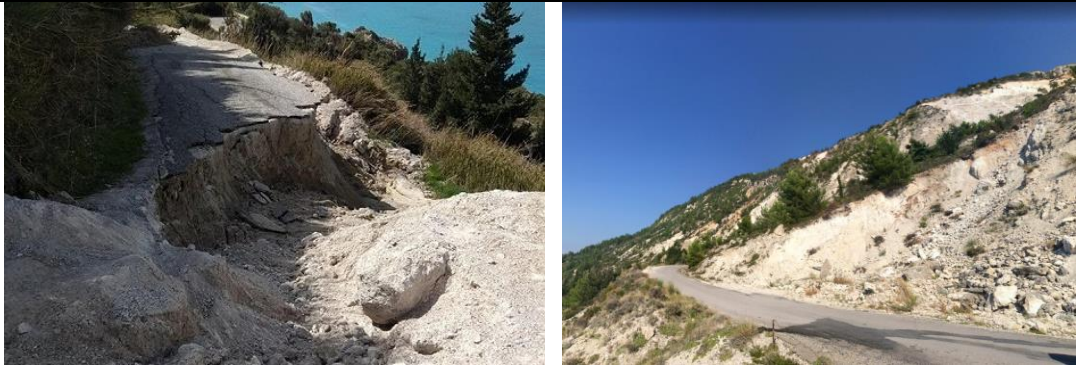
ΘΕΣΗ	ΠΕΡΙΓΡΑΦΗ ΦΑΙΝΟΜΕΝΟΥ	ΠΡΟΤΕΙΝΟΜΕΝΕΣ ΕΠΕΜΒΑΣΕΙΣ
LF30	<p>Κατολισθήσεις και λασπορροές σε χαμηλό πρανές τμήματος της οδού από πλευρικά κορήματα που καλύπτουν τη διαμήκη πλευρική τάφρο και το κατάστρωμα της οδού.</p>	<ul style="list-style-type: none"> <li>▪ Καθαρισμός οδού από φερτά υλικά</li> <li>▪ Προέκταση προς τα βόρεια και συντήρηση/ενίσχυση υπαρχόντων τοιχίων ή κατασκευή νέων όπου απαιτείται</li> <li>▪ Μέτρα ανάσχεσης ροής φερτών υλικών στα ανάντη</li> </ul>

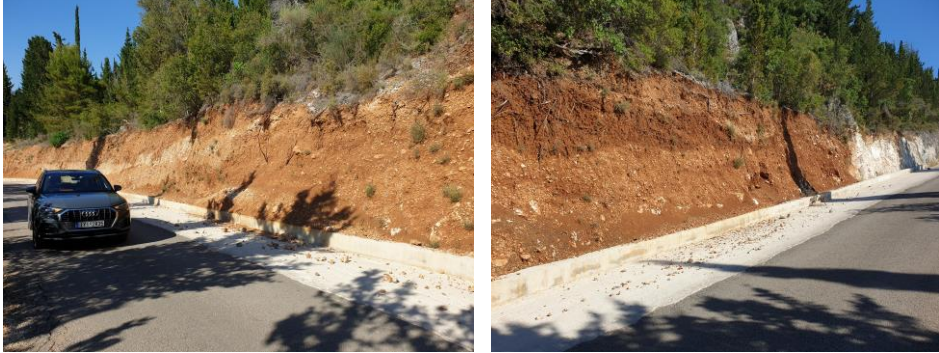
ΘΕΣΗ	ΠΕΡΙΓΡΑΦΗ ΦΑΙΝΟΜΕΝΟΥ	ΠΡΟΤΕΙΝΟΜΕΝΕΣ ΕΠΕΜΒΑΣΕΙΣ
<p><b>LF31</b></p>	<p>Κατολισθήσεις και καταπτώσεις βραχωδών τεμαχών σε τμήμα της οδού (ανθρακικά και μειοκαινικοί σχηματισμοί) από πρανές με έντονες κλίσεις που τα υλικά τους καλύπτουν τμήμα του καταστρώματος της οδού.</p>	<ul style="list-style-type: none"> <li>▪ Καθαρισμός οδού από φερτά υλικά</li> <li>▪ Προέκταση και συντήρηση/ενίσχυση υπαρχόντων τοιχιών ή κατασκευή νέων ή και μεταλλικοί φράκτες ανάσχεσης όπου απαιτείται</li> <li>▪ Μέτρα ανάσχεσης ροής φερτών υλικών στα ανάντη</li> </ul>

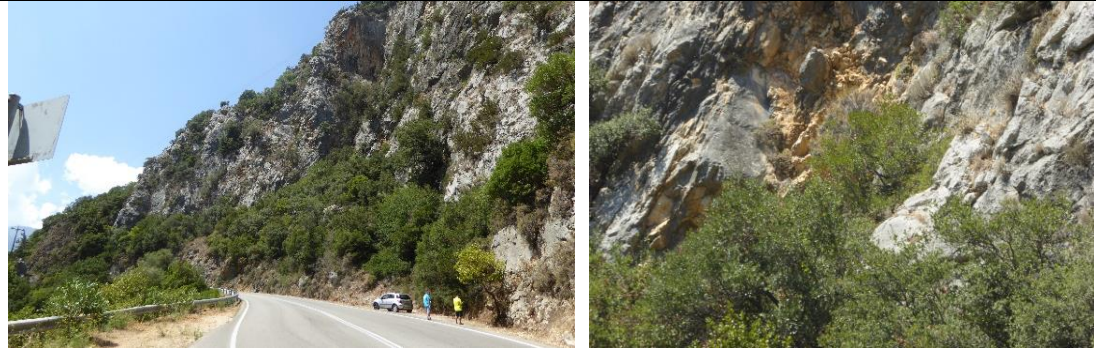
ΘΕΣΗ	ΠΕΡΙΓΡΑΦΗ ΦΑΙΝΟΜΕΝΟΥ	ΠΡΟΤΕΙΝΟΜΕΝΕΣ ΕΠΕΜΒΑΣΕΙΣ
<b>KF03</b>	Βραχοπτώσεις από το υψηλό και με απότομη κλίση ανάντη πρανές σε τμήμα της οδού.	<ul style="list-style-type: none"> <li>Καθαρισμός οδοστρώματος και διαμήκους τάφρου από τυχόν υλικά καταπτώσεων.</li> <li>Διευθέτηση όμβριων υδάτων οδού (διαμήκεις τάφροι, φρεάτια και οχετοί αποστράγγισης).</li> <li>Άρση επικίνδυνων για πτώση βραχοτεμαχών.</li> <li>Συντήρηση και καθαρισμός υφιστάμενων κεκλιμένων μεταλλικών φρακτών ανάσχεσης.</li> <li>Μεταλλικό πλέγμα σε επαφή με το πρανές ή/και κατά θέσεις κεκλιμένοι μεταλλικοί φράκτες ανάσχεσης.</li> <li>Ολοκληρωμένη έρευνα γεωπεριβαλλοντικών διεργασιών ανάντη τμήματος πρανούς.</li> </ul>

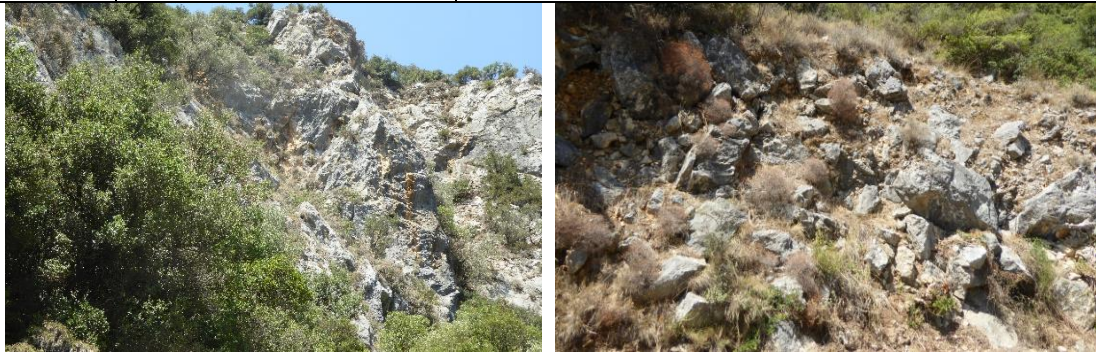
ΘΕΣΗ	ΠΕΡΙΓΡΑΦΗ ΦΑΙΝΟΜΕΝΟΥ	ΠΡΟΤΕΙΝΟΜΕΝΕΣ ΕΠΕΜΒΑΣΕΙΣ
<b>KF04</b>	Κατολισθήσεις στο ανάντη πρανές που δομείται από φλύσχη (μάργες και κροκαλολατυποπαγείς ασβεστόλιθοι). Αστοχίες, κατά θέσεις, σε υφιστάμενα τοιχία αντιστήριξης πρανών. Εφελκυστικές ρωγμές και κατά θέσεις καθιζήσεις στο οδόστρωμα.	<ul style="list-style-type: none"> <li>Καθαρισμός οδού από τυχόν φερτά υλικά</li> <li>Αποκατάσταση ζημιών οδού (οδόστρωμα και συνοδά τεχνικά έργα).</li> <li>Αποκατάσταση αστοχιών υφιστάμενων τοιχίων αντιστήριξης πρανών και καθαρισμός του χώρου πλήρωσης πίσω από αυτά.</li> <li>Έλεγχος και συντήρηση υφιστάμενων τεχνικών έργων αντιμετώπισης κατολισθήσεων.</li> <li>Διευθέτηση όμβριων υδάτων οδού (διαμήκεις τάφροι, φρεάτια και οχετοί αποστράγγισης).</li> <li>Μέτρα διευθέτησης και αποστράγγισης της επιφανειακής απορροής στα ανάντη των πρανών.</li> <li>Ολοκληρωμένη έρευνα γεωπεριβαλλοντικών διεργασιών ανάντη τμήματος πρανών.</li> </ul>

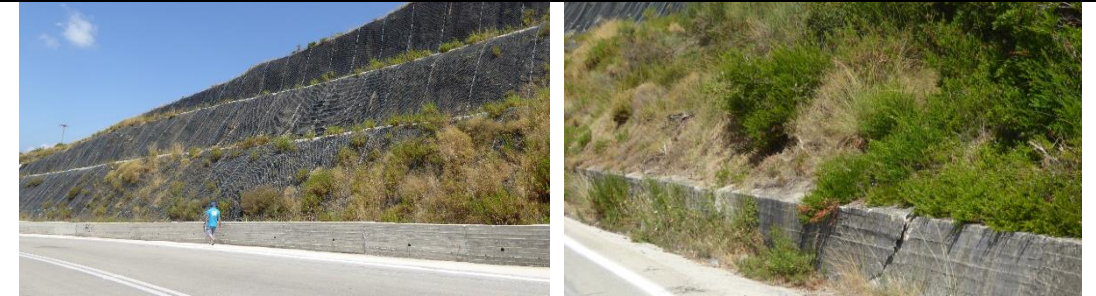
ΘΕΣΗ	ΠΕΡΙΓΡΑΦΗ ΦΑΙΝΟΜΕΝΟΥ	ΠΡΟΤΕΙΝΟΜΕΝΕΣ ΕΠΕΜΒΑΣΕΙΣ
<b>KF05</b>	Κατολισθήσεις στο ανάντη πρανές που δομείται από φλύσχη (μάργες και κροκαλολατυποπαγείς ασβεστόλιθοι). Εφελκυστικές ρωγμές και κατά θέσεις καθιζήσεις στο οδόστρωμα.	<ul style="list-style-type: none"> <li>Καθαρισμός οδού από τυχόν φερτά υλικά.</li> <li>Αποκατάσταση ζημιών οδού (οδόστρωμα και συνοδά τεχνικά έργα)</li> <li>Κατασκευή τοιχίων αντιστήριξης πρανών.</li> <li>Διευθέτηση όμβριων υδάτων οδού (διαμήκεις τάφροι, φρεάτια και οχετοί αποστράγγισης).</li> <li>Μέτρα διευθέτησης και αποστράγγισης της επιφανειακής απορροής στα ανάντη των πρανών.</li> <li>Ολοκληρωμένη έρευνα γεωπεριβαλλοντικών διεργασιών ανάντη τμήματος πρανών.</li> </ul>

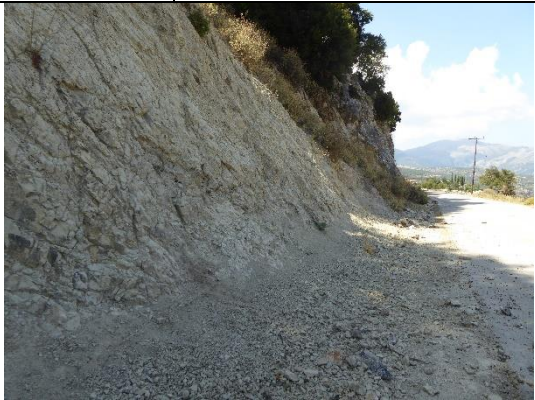
ΘΕΣΗ	ΠΕΡΙΓΡΑΦΗ ΦΑΙΝΟΜΕΝΟΥ	ΠΡΟΤΕΙΝΟΜΕΝΕΣ ΕΠΕΜΒΑΣΕΙΣ
<b>KF06</b>	Κατολισθήσεις στο ανάντη πρανές που δομείται από φλύσχη (μάργες και κροκαλολατυποπαγείς ασβεστόλιθοι). Αστοχίες, κατά θέσεις, σε υφιστάμενα τοιχία αντιστήριξης πρανών. Εφελκυστικές ρωγμές και κατά θέσεις καθιζήσεις στο οδόστρωμα.	<ul style="list-style-type: none"> <li>Καθαρισμός οδού από τυχόν φερτά υλικά.</li> <li>Αποκατάσταση ζημιών οδού (οδόστρωμα και συνοδά τεχνικά έργα)</li> <li>Αποκατάσταση αστοχιών υφιστάμενων τοιχίων αντιστήριξης πρανών και καθαρισμός του χώρου πλήρωσης πίσω από αυτά.</li> <li>Διευθέτηση όμβριων υδάτων οδού (διαμήκεις τάφροι, φρεάτια και οχετοί αποστράγγισης).</li> <li>Μέτρα διευθέτησης και αποστράγγισης της επιφανειακής απορροής στα ανάντη των πρανών.</li> <li>Ολοκληρωμένη έρευνα γεωπεριβαλλοντικών διεργασιών ανάντη τμήματος πρανών.</li> </ul>

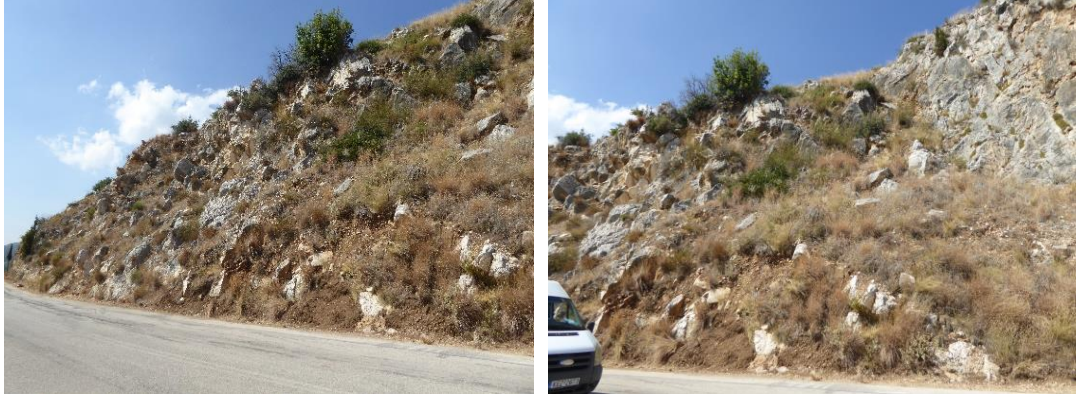
ΘΕΣΗ	ΠΕΡΙΓΡΑΦΗ ΦΑΙΝΟΜΕΝΟΥ	ΠΡΟΤΕΙΝΟΜΕΝΕΣ ΕΠΕΜΒΑΣΕΙΣ
<b>KF09</b>	Επικινδυνότητα για καταπτώσεις βραχοτεμαχών από το υψηλό και με απότομη κλίση ανάντη ασβεστολιθικό πρανές σε τμήμα της οδού.	<ul style="list-style-type: none"> <li>Άρση επικρεμάμενων βραχοτεμαχών.</li> <li>Κατασκευή τοιχίου.</li> <li>Καθαρισμός διαμήκους τάφρου όμβριων υδάτων.</li> </ul>

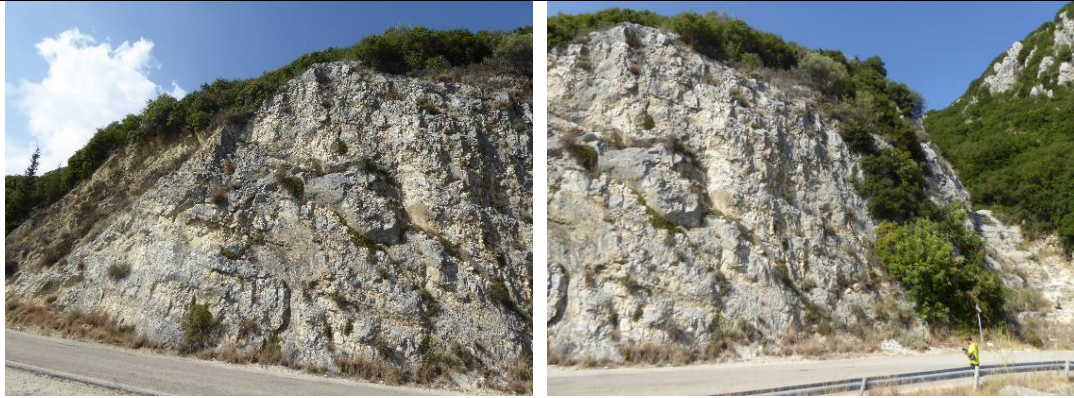
ΘΕΣΗ	ΠΕΡΙΓΡΑΦΗ ΦΑΙΝΟΜΕΝΟΥ	ΠΡΟΤΕΙΝΟΜΕΝΕΣ ΕΠΕΜΒΑΣΕΙΣ
<b>KF10</b>	Σε τμήμα της οδού, καταπτώσεις βραχωδών τεμαχών από υψηλό πρανές με έντονες κλίσεις και ροή κορηματικού υλικού κατά μήκος της κοίτης ρέματος που διασχίζει την οδό.	<ul style="list-style-type: none"> <li>Άρση επικίνδυνων για πτώση βραχοτεμαχών.</li> <li>Μεταλλικό πλέγμα σε επαφή με τα κατακόρυφα τμήματα των πρανών και κεκλιμένοι μεταλλικοί φράκτες στα τμήματα με ηπιότερη κλίση.</li> <li>Καθαρισμός και συντήρηση των υπαρχόντων μεταλλικών φρακτών.</li> <li>Παγίδες συγκράτησης φερτών υλικών πριν καταλήξουν στην οδό.</li> <li>Μέτρα ανάσχεσης ροής φερτών υλικών στα ανάντη.</li> </ul>

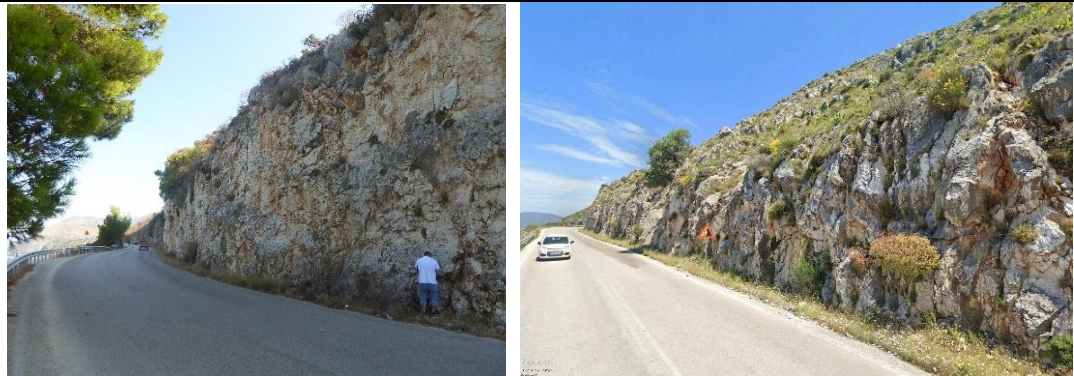
ΘΕΣΗ	ΠΕΡΙΓΡΑΦΗ ΦΑΙΝΟΜΕΝΟΥ	ΠΡΟΤΕΙΝΟΜΕΝΕΣ ΕΠΕΜΒΑΣΕΙΣ
<b>KF11</b>	Καταπτώσεις επί της οδού από το βραχώδες πρανές.	<ul style="list-style-type: none"> <li>Προστασία της οδού με παγίδα συγκέντρωσης των βραχωδών τεμαχών.</li> </ul>

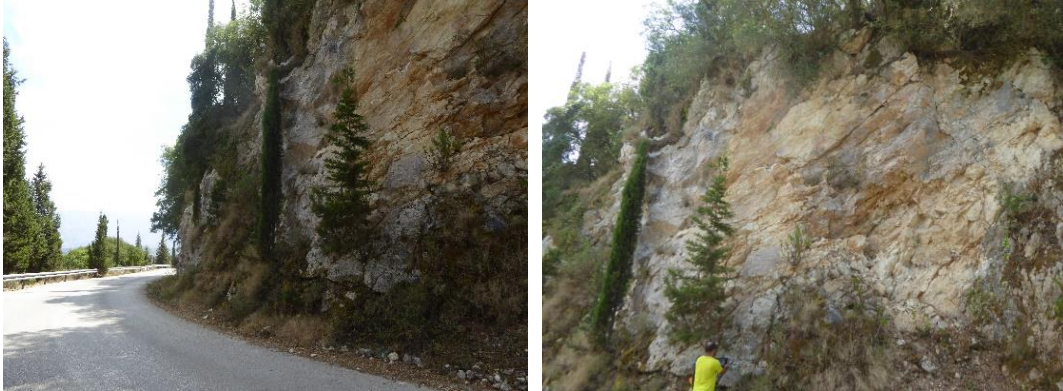
ΘΕΣΗ	ΠΕΡΙΓΡΑΦΗ ΦΑΙΝΟΜΕΝΟΥ	ΠΡΟΤΕΙΝΟΜΕΝΕΣ ΕΠΕΜΒΑΣΕΙΣ
<b>KF16</b>	Σε τμήμα της οδού, καταπτώσεις βραχωδών τεμαχίων (ανθρακικά και κορήματα) από υψηλό πρανές με έντονες κλίσεις.	<ul style="list-style-type: none"> <li>Καθαρισμός οδοστρώματος και διαμήκους τάφρου από τα υλικά των καταπτώσεων.</li> <li>Τοιχία ή κεκλιμένοι μεταλλικοί φράκτες όπου χρειάζεται.</li> </ul>

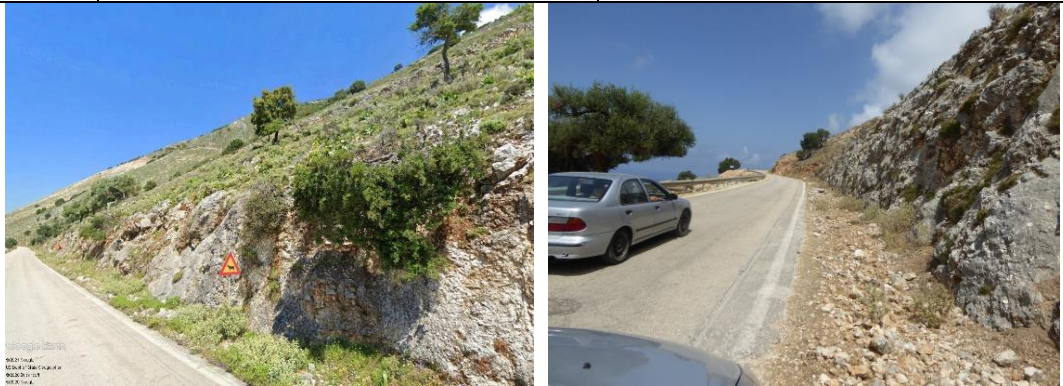
ΘΕΣΗ	ΠΕΡΙΓΡΑΦΗ ΦΑΙΝΟΜΕΝΟΥ	ΠΡΟΤΕΙΝΟΜΕΝΕΣ ΕΠΕΜΒΑΣΕΙΣ
<b>KF17</b>	Ροή κορημάτων κατά θέσεις από τα ανάντη προς τα κατόντη (κατά μήκος ρεμάτων), που διασχίζουν την οδό. Κατά θέσεις καταστροφή οδοστρώματος, υδραυλικών τεχνικών, αλλά και μιας γέφυρας.	<ul style="list-style-type: none"> <li>Απομάκρυνση φερτών υλικών.</li> <li>Μέτρα ανάσχεσης ροής φερτών υλικών στα ανάντη.</li> <li>Παγίδες ή φράκτες συγκράτησης φερτών υλικών πριν καταλήξουν στην οδό.</li> <li>Αντιπλημμυρική προστασία οδού.</li> <li>Αποκατάσταση γέφυρας, οδοστρώματος και τεχνικών.</li> </ul>

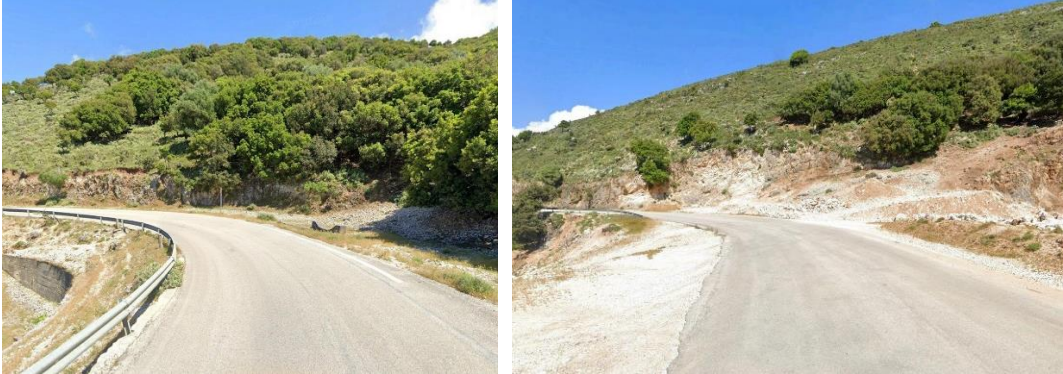
ΘΕΣΗ	ΠΕΡΙΓΡΑΦΗ ΦΑΙΝΟΜΕΝΟΥ	ΠΡΟΤΕΙΝΟΜΕΝΕΣ ΕΠΕΜΒΑΣΕΙΣ
<b>KF19</b>	Έντονα κατολισθητικά φαινόμενα και ροές κορηματικού υλικού στον δρόμο από τα Διβαράτα προς την παραλία του Μύρτου, ιδίως στο τελικό τμήμα της οδού, ανάντη της παραλίας. Σημαντικές καταστροφές τμημάτων της οδού, τοίχων αντιστήριξης, υφιστάμενων μεταλλικών πλεγμάτων και τεχνικών.	<ul style="list-style-type: none"> <li>Αποκατάσταση λειτουργικότητας οδού, αποκατάσταση πρόσβασης προς την παραλία, αποκατάσταση επιχωμάτων και ορυγμάτων οδού, αποκατάσταση κατεστραμμένων τοίχων αντιστήριξης και συστημάτων βραχοπροστασίας (μεταλλικά πλέγματα κ.λπ.).</li> <li>Αντιπλημμυρική προστασία οδού, κατάλληλα υδραυλικά έργα κ.λπ.</li> </ul>

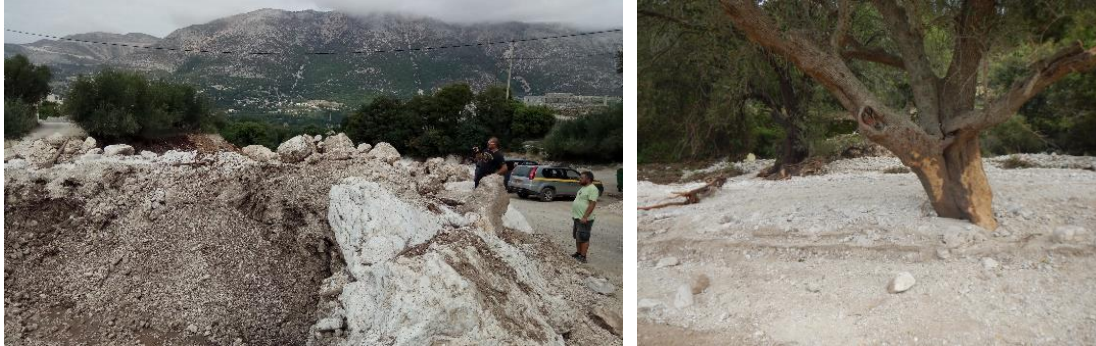
ΘΕΣΗ	ΠΕΡΙΓΡΑΦΗ ΦΑΙΝΟΜΕΝΟΥ	ΠΡΟΤΕΙΝΟΜΕΝΕΣ ΕΠΕΜΒΑΣΕΙΣ
<b>KF21</b>	Κατολισθητικά φαινόμενα (σε τμήμα της οδού) στο ανάντη πρανές σε κατακερματισμένο ανθρακικό πέτρωμα με ροή κορηματικού υλικού που διασχίζει την οδό.	<ul style="list-style-type: none"> <li>Καθαρισμός οδού από τα φερτά υλικά.</li> <li>Συντήρηση και ενίσχυση υπαρχόντων πετρόκτιστων τοιχίων και κατασκευή νέων όπου απαιτείται.</li> <li>Αντιπλημμυρική προστασία οδού.</li> </ul>

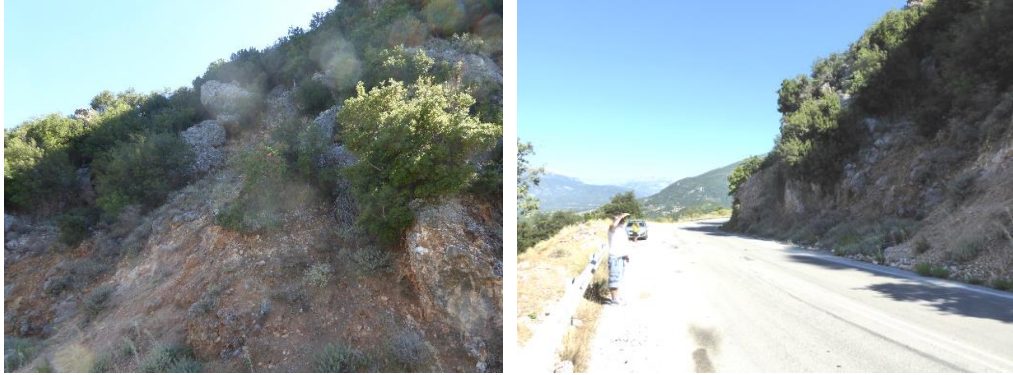
ΘΕΣΗ	ΠΕΡΙΓΡΑΦΗ ΦΑΙΝΟΜΕΝΟΥ	ΠΡΟΤΕΙΝΟΜΕΝΕΣ ΕΠΕΜΒΑΣΕΙΣ
KF26	Κατολισθήσεις στο ανάντη πρανές που δομείται από κορήματα. Αστοχίες, κατά θέσεις, σε υφιστάμενο τοίχιο αντιστήριξης πρανών. Εφελκυστικές ρωγμές στο οδόστρωμα.	<ul style="list-style-type: none"> <li>Καθαρισμός οδού από τυχόν φερτά υλικά.</li> <li>Αποκατάσταση υφιστάμενου τοιχίου αντιστήριξης πρανούς και καθαρισμός του χώρου πλήρωσης πίσω από αυτό.</li> <li>Εκατέρωθεν επέκταση και καθ' ύψος του τοιχίου αντιστήριξης πρανούς.</li> <li>Διευθέτηση όμβριων υδάτων οδού (διαμήκεις τάφροι, φρεάτια και οχετοί αποστράγγισης).</li> <li>Ολοκληρωμένη έρευνα γεωπεριβαλλοντικών διεργασιών ανάντη τμήματος πρανούς.</li> </ul>

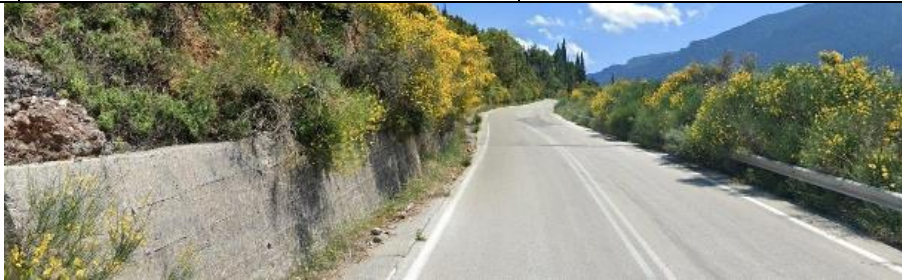
ΘΕΣΗ	ΠΕΡΙΓΡΑΦΗ ΦΑΙΝΟΜΕΝΟΥ	ΠΡΟΤΕΙΝΟΜΕΝΕΣ ΕΠΕΜΒΑΣΕΙΣ
<p><b>KF27</b></p>	<p>Κατολισθήσεις στο ανάντη πρανές που δομείται από κορήματα.                      Αστοχίες, κατά θέσεις, σε υφιστάμενα συρματοκιβώτια αντιστήριξης πρανών.                      Αστοχίες, κατά θέσεις, σε υφιστάμενο τοιχίο αντιστήριξης πρανών.                      Κατεστραμμένα τεχνικά έργα.                      Εφελκυστικές ρωγμές στο οδόστρωμα.</p>	<ul style="list-style-type: none"> <li>▪ Απομάκρυνση φερτών υλικών.</li> <li>▪ Αποκατάσταση ζημιών οδού (οδόστρωμα και συνοδά τεχνικά έργα).</li> <li>▪ Αποκατάσταση υφιστάμενων τοιχίων και συρματοκιβωτιών αντιστήριξης πρανών.</li> <li>▪ Κατασκευή τοιχίων ή/και τοποθέτηση συρματοκιβωτιών αντιστήριξης πρανών.</li> <li>▪ Διευθέτηση όμβριων υδάτων οδού (διαμήκεις τάφροι, φρεάτια και οχετοί αποστράγγισης).</li> <li>▪ Μέτρα ανάσχεσης ροής φερτών υλικών στα ανάντη.</li> <li>▪ Ολοκληρωμένη έρευνα γεωπεριβαλλοντικών.</li> </ul>
