**ΥΠΟΕΡΓΟ 1 «ΑΝΑΛΥΣΗ ΚΑΙ ΕΚΤΙΜΗΣΗ ΚΙΝΔΥΝΩΝ,  
ΕΚΠΑΙΔΕΥΤΙΚΕΣ – ΕΝΗΜΕΡΩΤΙΚΕΣ ΔΡΑΣΕΙΣ ΚΑΙ ΔΟΜΗΣΗ  
ΕΠΙΧΕΙΡΗΣΙΑΚΟΥ ΣΥΣΤΗΜΑΤΟΣ»**

<b>Πακέτο Εργασίας</b>	<b>Π.Ε.1.4 – ΕΚΤΙΜΗΣΗ ΚΙΝΔΥΝΟΥ ΚΑΤΟΛΙΣΘΗΤΙΚΩΝ ΦΑΙΝΟΜΕΝΩΝ ΧΕΡΣΟΥ</b>		
<b>Συντάκτης Φορέας</b>	Εθνικό & Καποδιστριακό Πανεπιστήμιο Αθηνών		
<b>Κωδικός Παραδοτέου</b>	Π.1.6.3 – Χάρτες Κινδύνου Κατολισθήσεων Χέρσου		
<b>Αριθμός Έκδοσης</b>	1	<b>Διαθεσιμότητα</b>	Ολοκληρωμένο
<b>Μήνας Έναρξης</b>	M3	<b>Μήνα Λήξης</b>	M25
<b>Τύπος</b>	Έκθεση και Χάρτες		
<b>Ομάδα Σύνταξης</b>	ΔΡ. ΛΕΚΚΑΣ ΕΥΘΥΜΙΟΣ, ΔΡ. ΛΟΖΙΟΣ ΣΤΥΛΙΑΝΟΣ, ΔΡ. ΑΝΤΩΝΙΟΥ ΒΑΡΒΑΡΑ, ΔΡ. ΚΡΑΝΗΣ ΧΑΡΑΛΑΜΠΟΣ, ΔΡ. ΣΚΟΥΡΤΣΟΣ ΕΜΜΑΝΟΥΗΛ, MSc ΔΕΛΗΓΙΑΝΝΑΚΗΣ ΓΕΩΡΓΙΟΣ, ΔΡ. ΔΙΑΚΑΚΗΣ ΜΙΧΑΗΛ, MSc ΜΑΥΡΟΥΛΗΣ ΣΠΥΡΙΔΩΝ, MSc ΚΩΤΣΗ ΕΥΑΓΓΕΛΙΑ, MSc ΦΙΛΗΣ ΧΡΗΣΤΟΣ, ΔΡ. ΚΑΡΑΛΕΜΑΣ ΝΙΚΟΛΑΟΣ

Καινοτόμο επιχειρησιακό σύστημα  
διαχείρισης φυσικών κινδύνων  
στην Περιφέρεια Ιονίων Νήσων

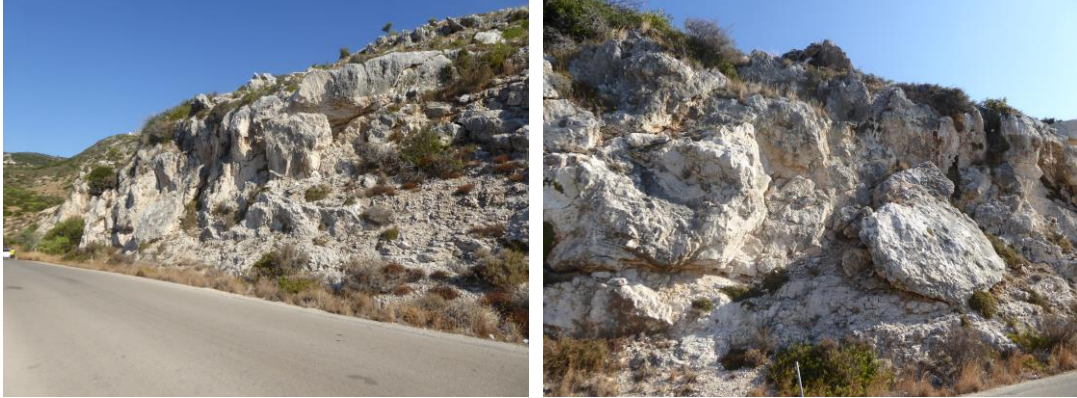
ΘΕΣΗ	ΠΕΡΙΓΡΑΦΗ ΦΑΙΝΟΜΕΝΟΥ	ΠΡΟΤΕΙΝΟΜΕΝΕΣ ΕΠΕΜΒΑΣΕΙΣ
<b>ZK02</b>	Επικινδυνότητα εκδήλωσης κατολισθητικών φαινομένων σε αποσαθρωμένους νεογενείς σχηματισμούς σε όλο το μήκος του τμήματος, που τοπικά έχουν αντιμετωπισθεί με μικρού μήκους τοίχους αντιστήριξης (πέτρινους ή από σπλισμένο σκυρόδεμα).	<ul style="list-style-type: none"> <li>Καθαρισμός και συντήρηση των υπαρχόντων τοιχίων.</li> <li>Μείωση κλίσης πρανών (όπου είναι δυνατόν).</li> <li>Κατασκευή τοιχίου και στο υπόλοιπο τμήμα (γύρω στα 1,5m).</li> <li>Καθαρισμός της διαμήκου τάφρου ομβρίων.</li> </ul>

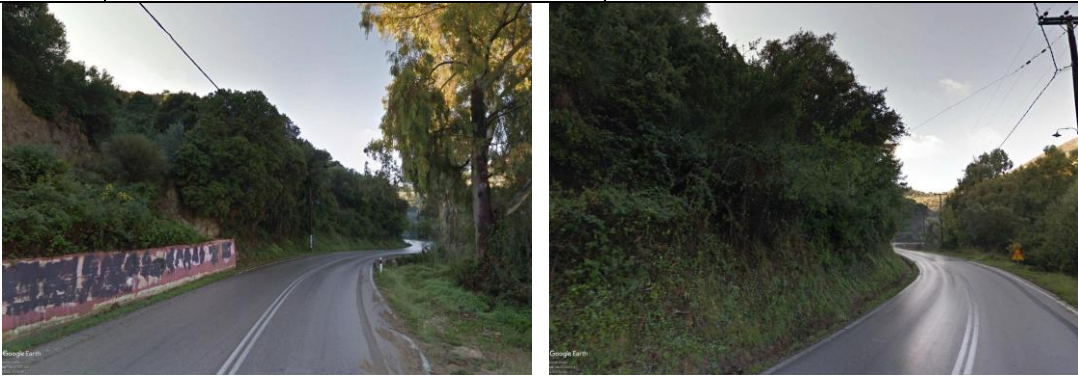
ΘΕΣΗ	ΠΕΡΙΓΡΑΦΗ ΦΑΙΝΟΜΕΝΟΥ	ΠΡΟΤΕΙΝΟΜΕΝΕΣ ΕΠΕΜΒΑΣΕΙΣ
<b>ZK03</b>	Σημειακή επικινδυνότητα εκδήλωσης κατολισθητικών φαινομένων σε αποσαθρωμένους νεογενείς σχηματισμούς σε όλο το μήκος του τμήματος, που τοπικά έχουν αντιμετωπισθεί με μικρού μήκους τοίχους αντιστήριξης (πέτρινους ή από οπλισμένο σκυρόδεμα).	<ul style="list-style-type: none"> <li>Καθαρισμός και συντήρηση των υπαρχόντων τοιχίων.</li> <li>Καθαρισμός της διαμήκου τάφρου ομβρίων.</li> <li>Μείωση κλίσης πρανών (όπου είναι δυνατόν).</li> <li>Κατασκευή τοιχίων τοπικά, όπου εκδηλώνονται συνήθως κατολισθήσεις.</li> </ul>

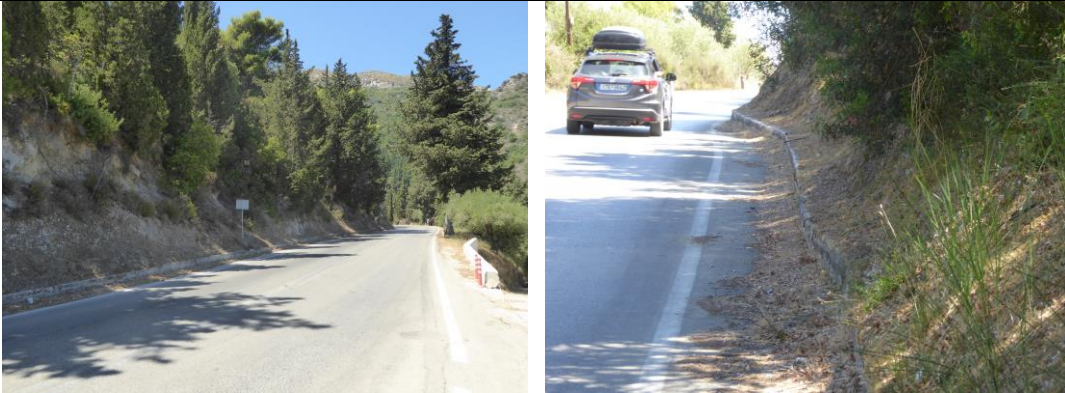
ΘΕΣΗ	ΠΕΡΙΓΡΑΦΗ ΦΑΙΝΟΜΕΝΟΥ	ΠΡΟΤΕΙΝΟΜΕΝΕΣ ΕΠΕΜΒΑΣΕΙΣ
<b>ZK05</b>	Μικρής κλίμακας κατολισθήσεις και καταπτώσεις σε μαργαϊκά και ψαμμιτικά πετρώματα (κυρίως λόγω ομόρροπων κίσεων), που τοπικά είναι έντονα αποσαθρωμένα, με αποτέλεσμα την παραμόρφωση υπάρχοντος τοιχίου.	<ul style="list-style-type: none"> <li>Καθαρισμός της διαμήκου τάφρου ομβρίων.</li> <li>Μείωση κλίσης πρανών (όπου είναι δυνατόν).</li> <li>Άρση βραχοτεμαχίων επικίνδυνων για καταπτώσεις.</li> <li>Αποκατάσταση υπάρχοντος τοιχίου και κατασκευή τοιχίων τοπικά, όπου εκδηλώνονται συνήθως κατολισθήσεις.</li> </ul>
