**ΥΠΟΕΡΓΟ 1 «ΑΝΑΛΥΣΗ ΚΑΙ ΕΚΤΙΜΗΣΗ ΚΙΝΔΥΝΩΝ,  
ΕΚΠΑΙΔΕΥΤΙΚΕΣ – ΕΝΗΜΕΡΩΤΙΚΕΣ ΔΡΑΣΕΙΣ ΚΑΙ ΔΟΜΗΣΗ  
ΕΠΙΧΕΙΡΗΣΙΑΚΟΥ ΣΥΣΤΗΜΑΤΟΣ»**

<b>Πακέτο Εργασίας</b>	<b>Π.Ε.1.4 – ΕΚΤΙΜΗΣΗ ΚΙΝΔΥΝΟΥ ΚΑΤΟΛΙΣΘΗΤΙΚΩΝ ΦΑΙΝΟΜΕΝΩΝ ΧΕΡΣΟΥ</b>		
<b>Συντάκτης Φορέας</b>	Εθνικό & Καποδιστριακό Πανεπιστήμιο Αθηνών		
<b>Κωδικός Παραδοτέου</b>	Π.1.6.3 – Χάρτες Κινδύνου Κατολισθήσεων Χέρσου		
<b>Αριθμός Έκδοσης</b>	1	<b>Διαθεσιμότητα</b>	Ολοκληρωμένο
<b>Μήνας Έναρξης</b>	M3	<b>Μήνα Λήξης</b>	M25
<b>Τύπος</b>	Έκθεση και Χάρτες		
<b>Ομάδα Σύνταξης</b>	ΔΡ. ΛΕΚΚΑΣ ΕΥΘΥΜΙΟΣ, ΔΡ. ΛΟΖΙΟΣ ΣΤΥΛΙΑΝΟΣ, ΔΡ. ΑΝΤΩΝΙΟΥ ΒΑΡΒΑΡΑ, ΔΡ. ΚΡΑΝΗΣ ΧΑΡΑΛΑΜΠΟΣ, ΔΡ. ΣΚΟΥΡΤΣΟΣ ΕΜΜΑΝΟΥΗΛ, MSc ΔΕΛΗΓΙΑΝΝΑΚΗΣ ΓΕΩΡΓΙΟΣ, ΔΡ. ΔΙΑΚΑΚΗΣ ΜΙΧΑΗΛ, MSc ΜΑΥΡΟΥΛΗΣ ΣΠΥΡΙΔΩΝ, MSc ΚΩΤΣΗ ΕΥΑΓΓΕΛΙΑ, MSc ΦΙΛΗΣ ΧΡΗΣΤΟΣ, ΔΡ. ΚΑΡΑΛΕΜΑΣ ΝΙΚΟΛΑΟΣ

Καινοτόμο επιχειρησιακό σύστημα  
διαχείρισης φυσικών κινδύνων  
στην Περιφέρεια Ιονίων Νήσων

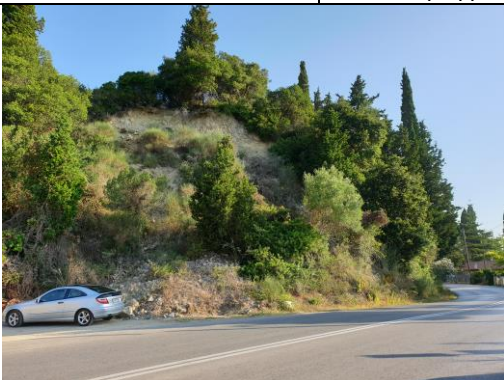
ΘΕΣΗ	ΠΕΡΙΓΡΑΦΗ ΦΑΙΝΟΜΕΝΟΥ	ΠΡΟΤΕΙΝΟΜΕΝΕΣ ΕΠΕΜΒΑΣΕΙΣ
<b>KP10</b>	Κατολισθήσεις σε μεταλλικά ιζήματα και κορήματα σε τμήμα της οδού από σχετικά υψηλό πρηνές. Υπάρχουν ίχνη φρέσκων κατολισθήσεων. Ο χώρος χρησιμοποιείται και ως πάρκινγκ.	<ul style="list-style-type: none"> <li>Καθαρισμός οδού από φερτά υλικά</li> <li>Τοιχίο ή/και παγίδα συγκράτησης φερτών υλικών πριν καταλήξουν στην οδό.</li> <li>Διευθέτηση όμβριων υδάτων οδού (διαμήκεις τάφροι, φρεάτια και οχετοί αποστράγγισης)</li> </ul>

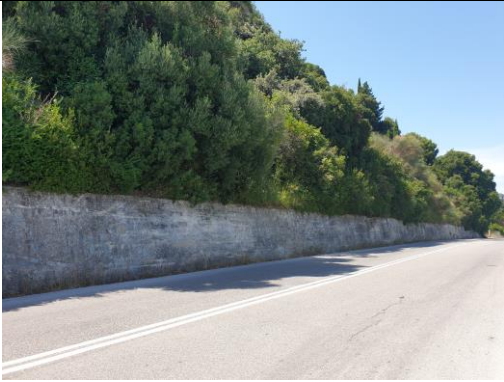
ΘΕΣΗ	ΠΕΡΙΓΡΑΦΗ ΦΑΙΝΟΜΕΝΟΥ	ΠΡΟΤΕΙΝΟΜΕΝΕΣ ΕΠΕΜΒΑΣΕΙΣ
<b>KP13</b>	Πιθανός κίνδυνος κατολισθήσεων σε τμήμα της οδού από υψηλό πρανές με μεγάλες κλίσεις. Στη βάση του πρανούς υπάρχει τοιχίο ύψους περίπου 2 m και έντονη βλάστηση που φαίνεται να προσφέρουν σημαντική προστασία.	<ul style="list-style-type: none"> <li>▪ Καθαρισμός οδού, διαμήκους τάφρου και φρεατίων από φερτά υλικά .</li> <li>▪ Μέτρα ανάσχεσης ροής φερτών υλικών στα ανάντη</li> <li>▪ Διευθέτηση όμβριων υδάτων οδού (διαμήκεις τάφροι, φρεάτια και οχετοί αποστράγγισης)</li> </ul>

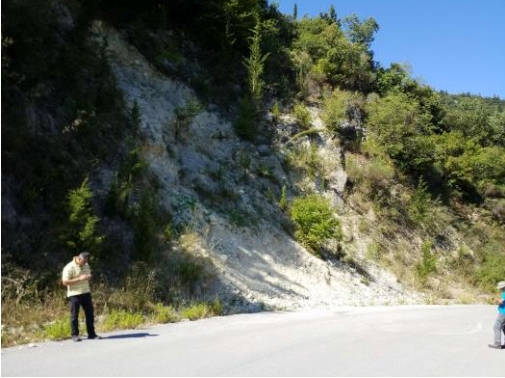
ΘΕΣΗ	ΠΕΡΙΓΡΑΦΗ ΦΑΙΝΟΜΕΝΟΥ	ΠΡΟΤΕΙΝΟΜΕΝΕΣ ΕΠΕΜΒΑΣΕΙΣ
LF07	Καταπτώσεις βραχωδών τεμαχών σε τμήμα της οδού ( κατακερματισμένα ανθρακικά πετρώματα με ομόρροπες προς το πρηνές κλίσεις) από υψηλό πρηνές με έντονες κλίσεις.	<ul style="list-style-type: none"> <li>Καθαρισμός οδού από φερτά υλικά των καταπτώσεων.</li> <li>Άρση επικίνδυνων για πτώση βραχοτεμαχών</li> <li>Κατασκευή τοιχίων ή και παγίδα συγκράτησης φερτών υλικών</li> <li>Διευθέτηση όμβριων υδάτων οδού (διαμήκεις τάφροι, φρεάτια και οχετοί αποστράγγισης)</li> </ul>

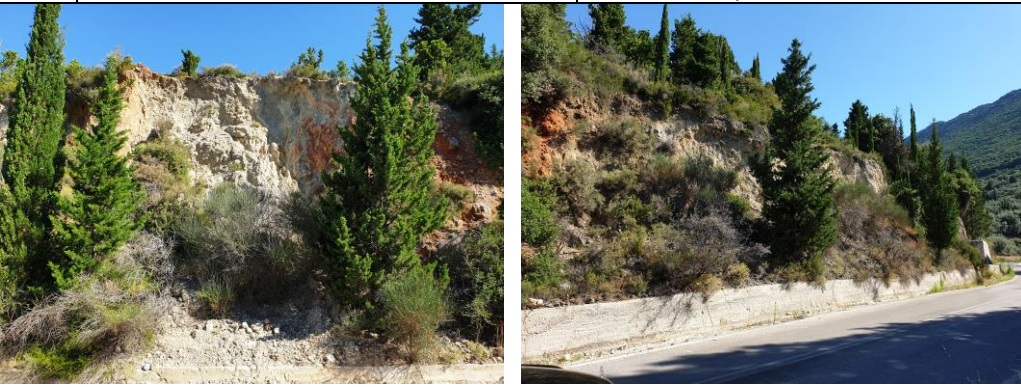
ΘΕΣΗ	ΠΕΡΙΓΡΑΦΗ ΦΑΙΝΟΜΕΝΟΥ	ΠΡΟΤΕΙΝΟΜΕΝΕΣ ΕΠΕΜΒΑΣΕΙΣ
<p><b>LF31</b></p>	<p>Κατολισθήσεις και καταπτώσεις βραχωδών τεμαχών σε τμήμα της οδού (ανθρακικά και μειοκαινικοί σχηματισμοί) από πρανές με έντονες κλίσεις που τα υλικά τους καλύπτουν τμήμα του καταστρώματος της οδού.</p>	<ul style="list-style-type: none"> <li>▪ Καθαρισμός οδού από φερτά υλικά</li> <li>▪ Προέκταση και συντήρηση/ενίσχυση υπαρχόντων τοιχιών ή κατασκευή νέων ή και μεταλλικοί φράκτες ανάσχεσης όπου απαιτείται</li> <li>▪ Μέτρα ανάσχεσης ροής φερτών υλικών στα ανάντη</li> </ul>

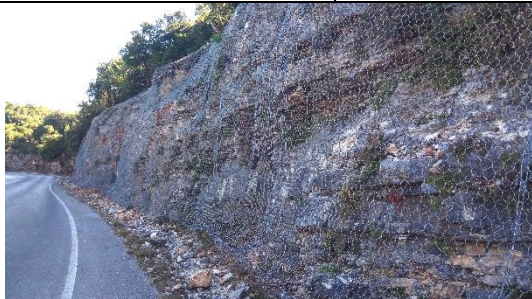
ΘΕΣΗ	ΠΕΡΙΓΡΑΦΗ ΦΑΙΝΟΜΕΝΟΥ	ΠΡΟΤΕΙΝΟΜΕΝΕΣ ΕΠΕΜΒΑΣΕΙΣ
<b>KF22</b>	Βραχοπτώσεις σε τμήμα της οδού, από το υψηλό και σχεδόν κατακόρυφο (ή με απότομη κλίση) ανάντη ανθρακικό πρανές.	<ul style="list-style-type: none"> <li>Άρση επικίνδυνων για πτώση βραχοτεμαχίων.</li> <li>Καθαρισμός οδού από τυχόν υλικά καταπτώσεων.</li> <li>Διευθέτηση όμβριων υδάτων οδού (διαμήκεις τάφροι, φρεάτια και οχετοί αποστράγγισης).</li> <li>Μεταλλικό πλέγμα σε επαφή με το πρανές και συντήρηση, όπου υφίστανται.</li> <li>Ολοκληρωμένη έρευνα γεωπεριβαλλοντικών διεργασιών ανάντη τμήματος πρανούς.</li> </ul>

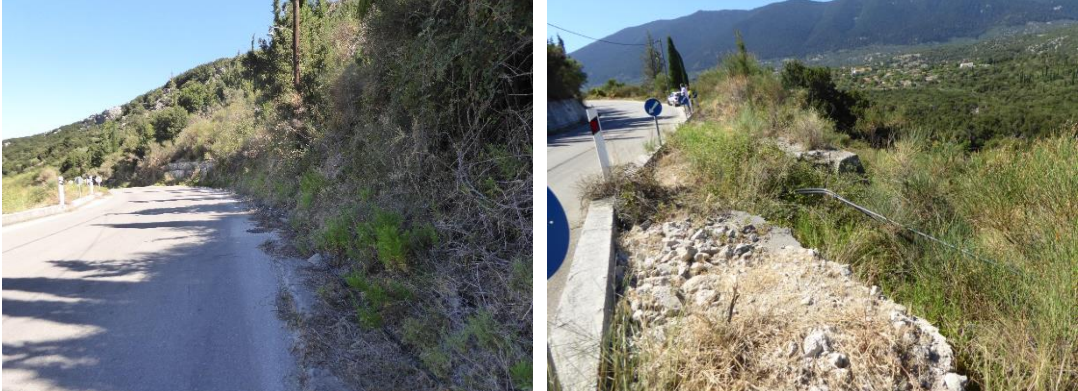
ΘΕΣΗ	ΠΕΡΙΓΡΑΦΗ ΦΑΙΝΟΜΕΝΟΥ	ΠΡΟΤΕΙΝΟΜΕΝΕΣ ΕΠΕΜΒΑΣΕΙΣ
<p><b>KF27</b></p>	<p>Κατολισθήσεις στο ανάντη πρανές που δομείται από κορήματα.                      Αστοχίες, κατά θέσεις, σε υφιστάμενα συρματοκιβώτια αντιστήριξης πρανών.                      Αστοχίες, κατά θέσεις, σε υφιστάμενο τοιχίο αντιστήριξης πρανών.                      Κατεστραμμένα τεχνικά έργα.                      Εφελκυστικές ρωγμές στο οδόστρωμα.</p>	<ul style="list-style-type: none"> <li>▪ Απομάκρυνση φερτών υλικών.</li> <li>▪ Αποκατάσταση ζημιών οδού (οδόστρωμα και συνοδά τεχνικά έργα).</li> <li>▪ Αποκατάσταση υφιστάμενων τοιχίων και συρματοκιβωτιών αντιστήριξης πρανών.</li> <li>▪ Κατασκευή τοιχίων ή/και τοποθέτηση συρματοκιβωτιών αντιστήριξης πρανών.</li> <li>▪ Διευθέτηση όμβριων υδάτων οδού (διαμήκεις τάφροι, φρεάτια και οχετοί αποστράγγισης).</li> <li>▪ Μέτρα ανάσχεσης ροής φερτών υλικών στα ανάντη.</li> <li>▪ Ολοκληρωμένη έρευνα γεωπεριβαλλοντικών.</li> </ul>
